Asbestinventarisatetest

Nieuwstraat 9, 1933 Zaventem

Attestnummer : 20230829-000371.000

Uitgegeven op : 29.08.2023

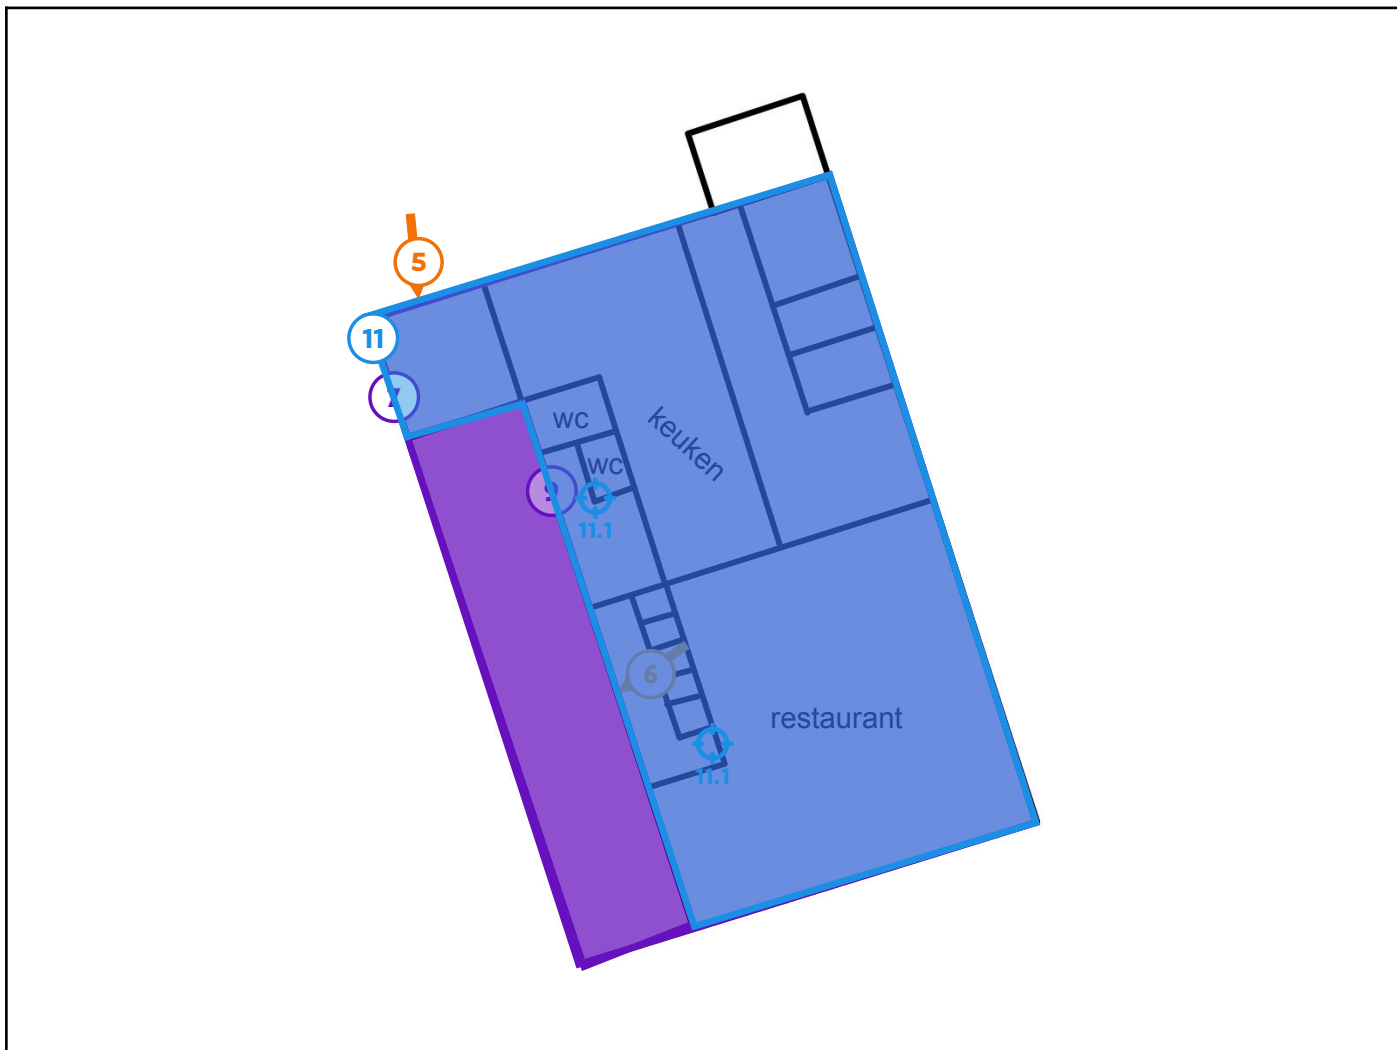
Plan 1.1: Handelsgelijkenvloers

Beschrijving	Type	Actie
5. vensterbank	Asbestmateriaal	Verwijderen
6. bakeliet	Asbestmateriaal	Zorgvuldig beheren
7. plafond	Advies	-
9. wanden	Advies	-
11. pleisterwerk muur handelsgelijkenvloers	Geen asbest	-
11.1 Code: ID 1	Mengmonster	-

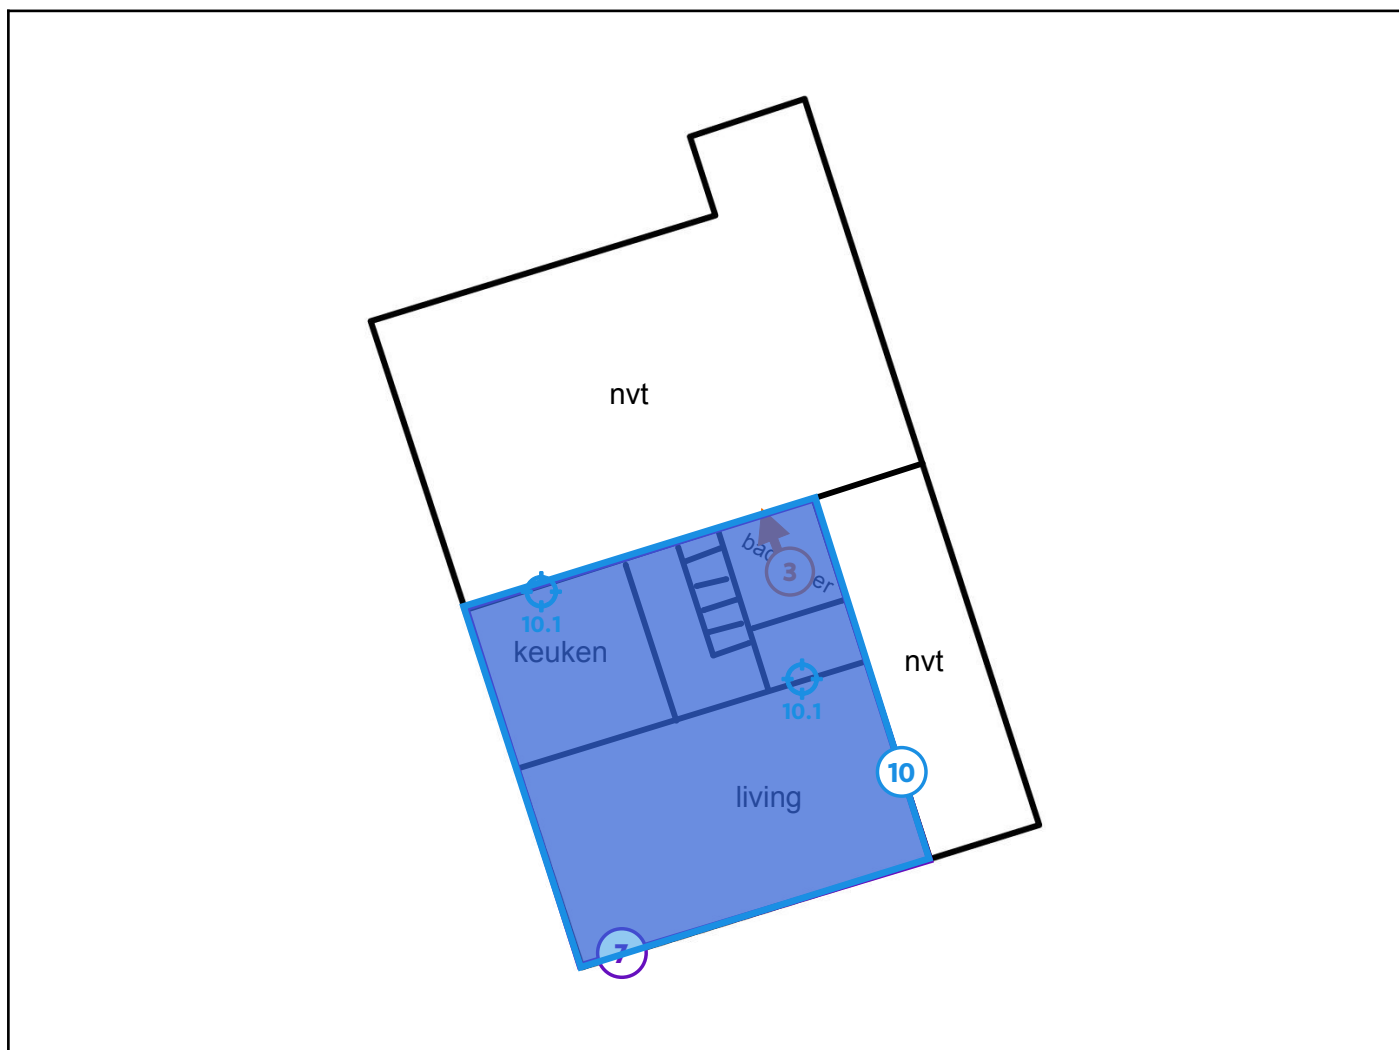
Plan 1.2: 1e verdieping

Beschrijving	Type	Actie
3. dichting radiatoren	Asbestmateriaal	Verwijderen
7. plafond	Advies	-
10. pleisterwerk muur appartement	Geen asbest	-
10.1 Code: ID 2	Mengmonster	-

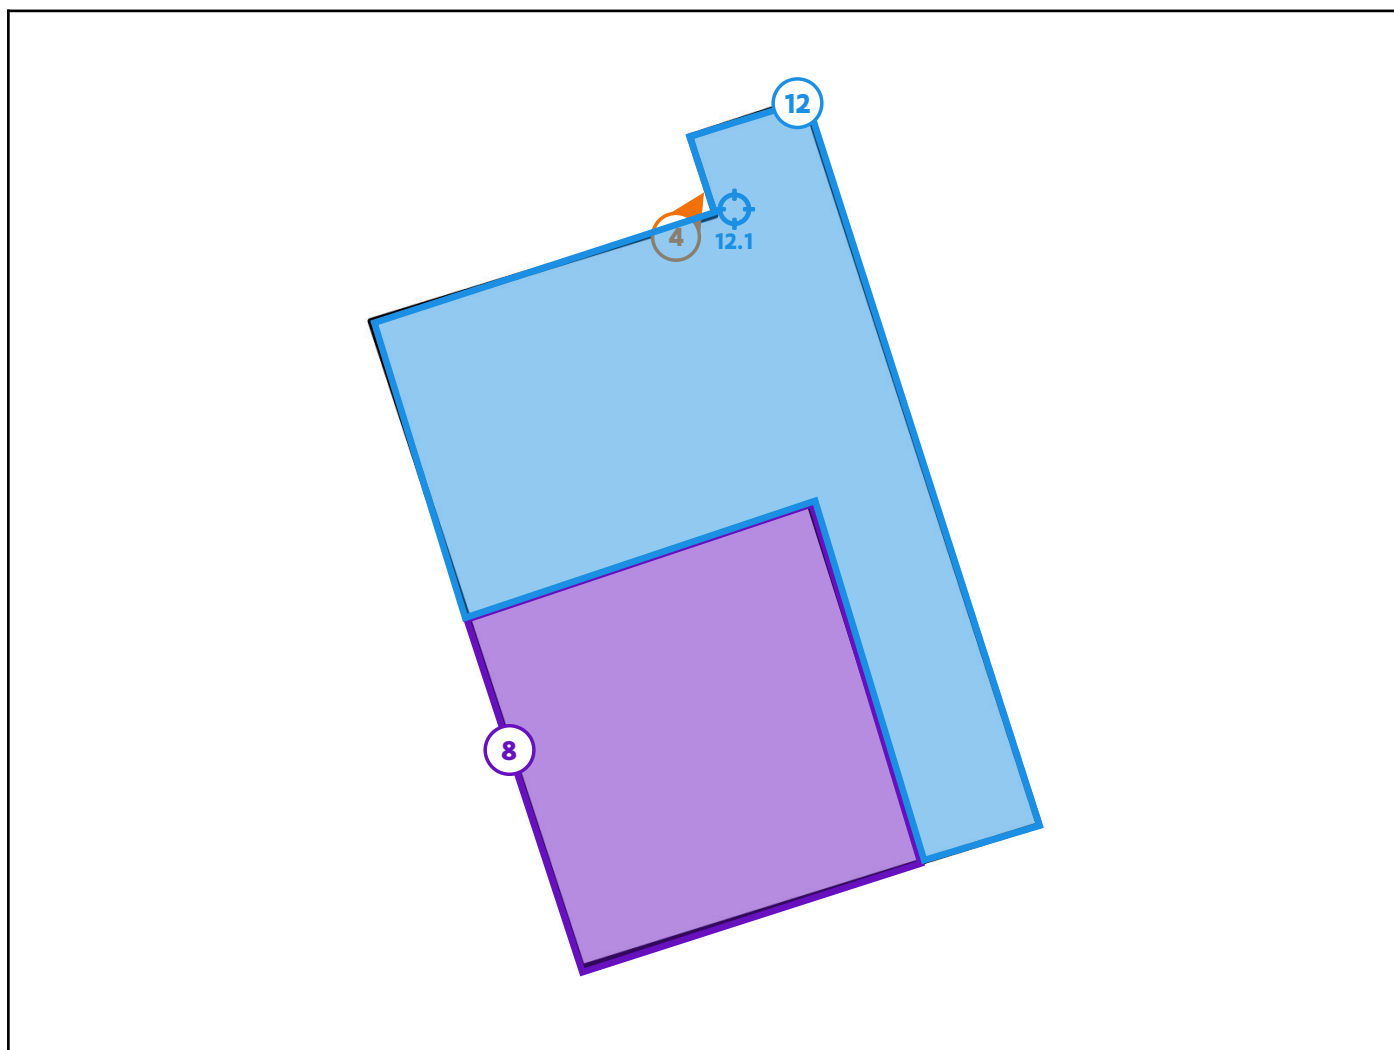
Plan 1.4: Dak

Beschrijving	Type	Actie
4. deksteen	Asbestmateriaal	Verwijderen
8. onderdak	Advies	-
12. roofing	Geen asbest	-
12.1 Code: ID 3	Puntmonster	-

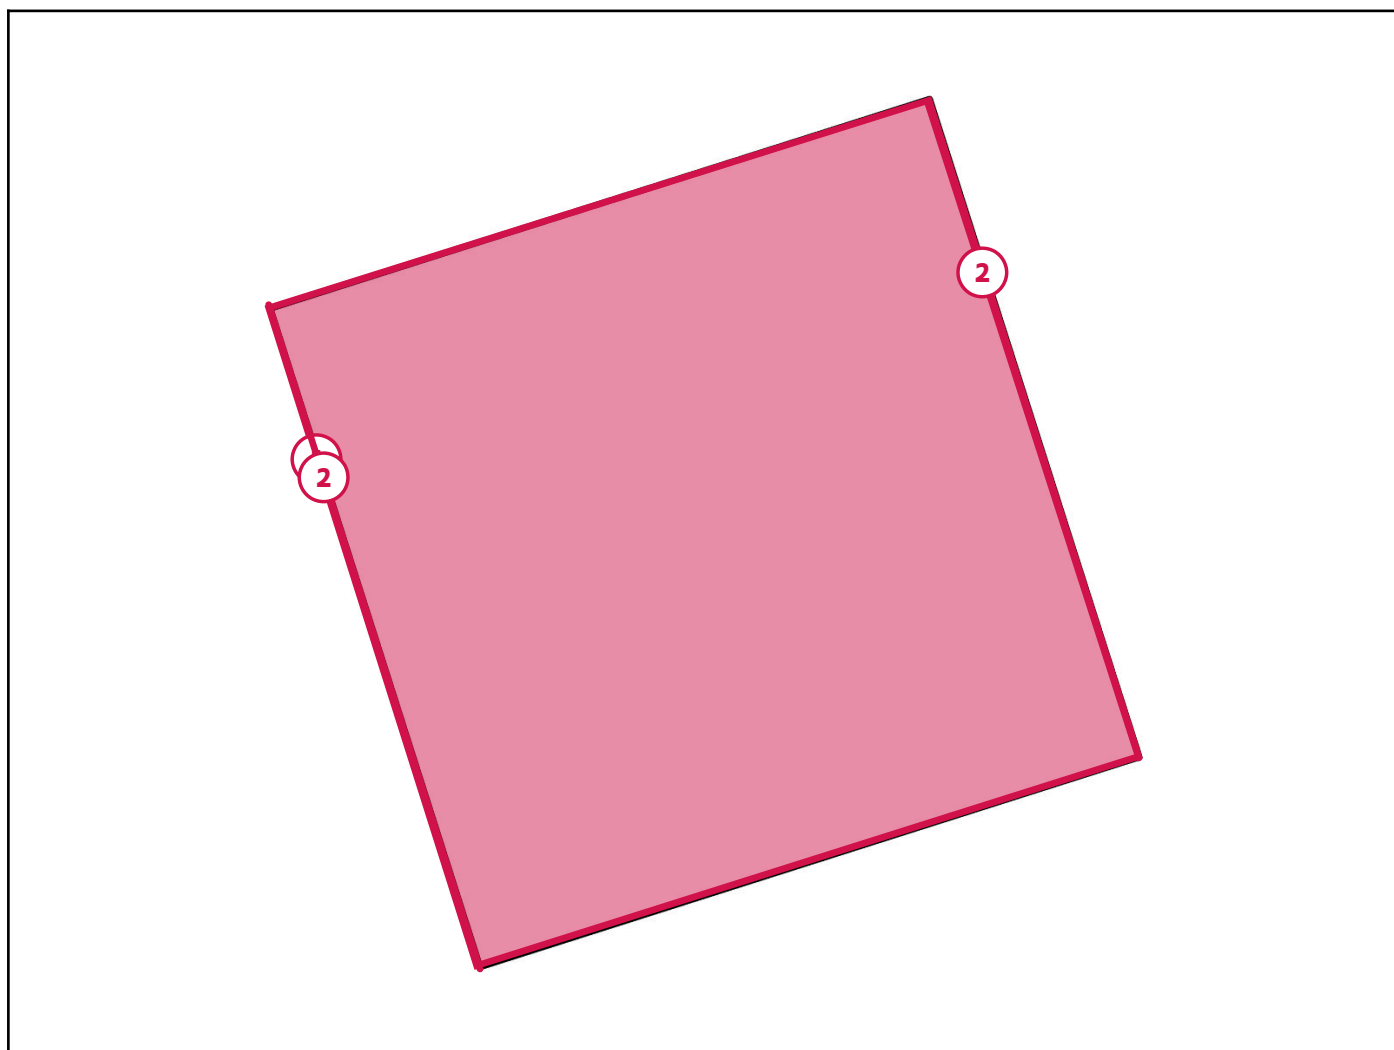
Plan 2.1: Dak

Beschrijving	Type	Actie
1. golfplaten	Asbestmateriaal	Dringend verwijderen
2. slib in dakgoot	Asbestmateriaal	Dringend verwijderen

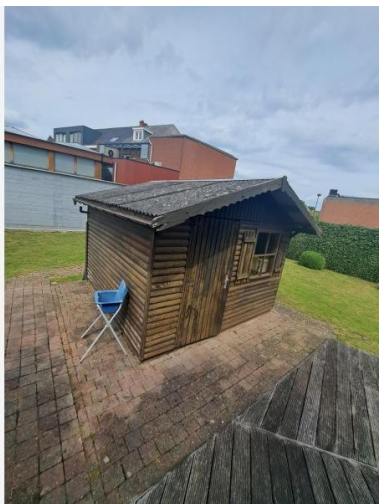
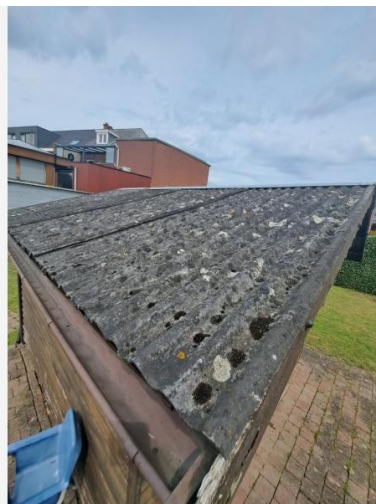
Eindbeoordeling materiaalrisico	Hoog materiaalrisico en/of hoge kans op vezelvrijgave
---------------------------------	---

Gebondenheid	Categorie 1: hechtgebonden in oorsprong
Asbestsoort (vezeltype)	Crocidoliet aanwezig
Asbestconcentratie	Laag (< 50%)
Afschermingsgraad van het gehele materiaal	Geheel of deels (ook) vrij aan de binnenlucht
Toestand van het materiaal	Matig beschadigd, matig verweerd

Beschrijving	golfplaten
Omgeving	Grenst aan binnen- en buitenlucht
Primaire drager	Schuin dak
Asbestmateriaal	Dak- en gevelbekleding - Golfplaat
Bindmiddel van asbestmateriaal	Cement
Gebondenheid op basis van bindmiddel	Hecht
Hoeveelheid (oppervlakte - aantal)	• 14,00 m ² - 1 stuk
Totale oppervlakte	14,00 m ²
Eenvoudig bereikbaar	Ja

Dringend verwijderen

- Zorg voor een veilig beheer. Vermijd het beschadigen van het asbestmateriaal. Controleer de toestand jaarlijks op wijzigingen.
- Hemelwater dat afspoelt van asbestcement daken of gevels kan asbestdeeltjes bevatten. Gebruik het enkel voor gesloten circuits (bv. spoelen toiletten). Reinig na het vervangen van het dak of de gevel de dakgoten en regenwaterput of -ton om asbesthoudend sediment of slib te verwijderen

- Eenvoudige handelingen: mag via doe-het-zelf of door werknemer(s) met opleidingsattest eenvoudige handelingen
Deze toepassing kan met eenvoudige handelingen verwijderd worden door een doe-het-zelver of een professional die beschikt over het opleidingsattest 'Asbestverwijdering eenvoudige handelingen'. Bij het verwijderen moet steeds rekening worden gehouden met alle milieu- en veiligheidsvoorschriften.

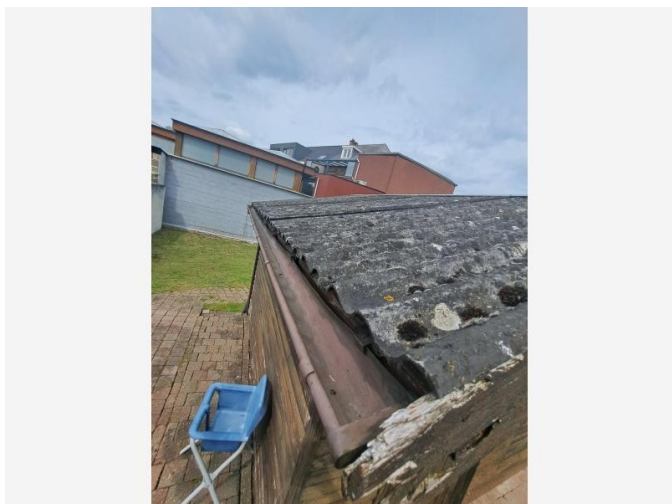
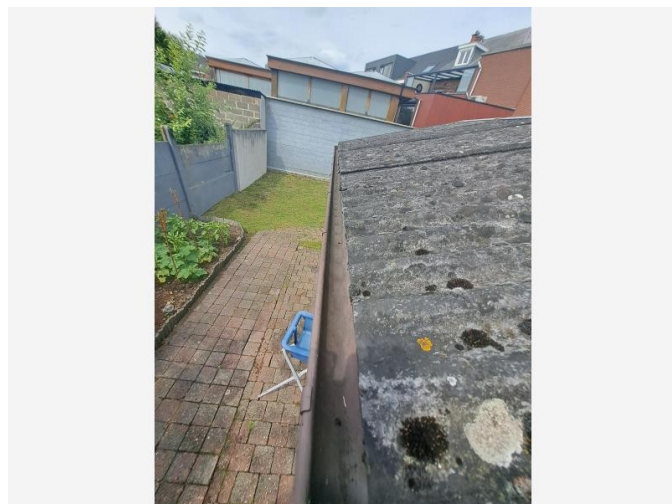
Beschrijving	slib in dakgoot
Type afvalstof	Betreft resten (contaminatie) van verwerking of beschadiging
Type resten (contaminatie)	<ul style="list-style-type: none">• Stof, deeltjes < 4 mm, flinters, gruis (los, opliggend)
Besmette materialen	<ul style="list-style-type: none">• Sediment (dakgoot, afvoerbuï, regenwaterput, ...)
Bron van de resten	Golfplaten op het dak.
Omgeving	Buiten
Primaire drager	Infrastructuur hemelwater (opvang en afvoer)
Gebondenheid resten	Niet hecht
Hoeveelheid (gewicht - aantal)	<ul style="list-style-type: none">• 0,30 kg - 1 stuk
Totaal gewicht	0,30 kg
Eenvoudig bereikbaar	Ja
Identificatiemethode	Vaststelling zonder monstername

Dringend verwijderen

- Verwijder het asbestafval.

- Eenvoudige handelingen: mag via doe-het-zelf of door werknemer(s) met opleidingsattest eenvoudige handelingen
Het slib in de dakgoot is verontreinigd met asbestvezels, doordat het in contact is geweest met het asbesthoudend dak. De dakgoot kan gereinigd worden door het slib te verwijderen en af te voeren naar een erkend asbestverwerker. Ook in de regenwaterput of -ton kan asbesthoudend slib aanwezig zijn. Bij het verwijderen moet steeds rekening worden gehouden met alle milieu- en veiligheidsvoorschriften.

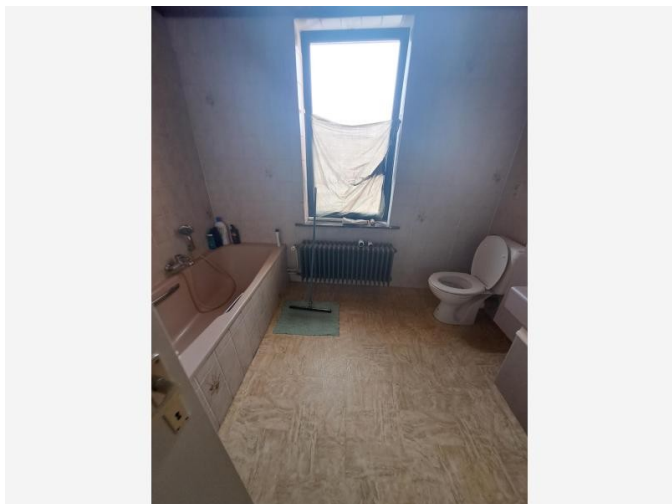
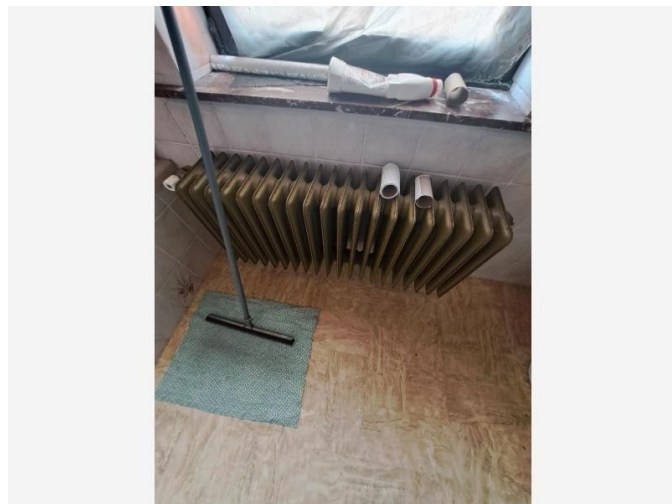
Eindbeoordeling materiaalrisico	Zeer laag materiaalrisico en/of zeer lage kans op vezelvrijgave
---------------------------------	---

Gebondenheid	Categorie 2: niet-hechtgebonden met matrix
Asbestsoort (vezeltype)	Alleen chrysotiel
Asbestconcentratie	Hoog ($\geq 50\%$)
Afschermingsgraad van het gehele materiaal	Stootvaste afscherming of omkasting
Toestand van het materiaal	Licht beschadigd, licht verweerd. Intact materiaal type Pical – asbestboard of categorie III 'gebondenheid'

Beschrijving	dichting radiatoren
Omgeving	Binnen
Primaire drager	HVAC infrastructuur en uitrusting
Asbestmateriaal	Pakking, dichting
Bindmiddel van asbestmateriaal	Karton - papier - viltachtig
Gebondenheid op basis van bindmiddel	Niet-hechtgebonden
Hoeveelheid (gewicht - aantal)	<ul style="list-style-type: none">• 0,10 kg - 1 stuk
Totaal gewicht	0,10 kg
Eenvoudig bereikbaar	Ja
Bevestigingswijze	<ul style="list-style-type: none">• Geklemd• Verlijmd, ingegoten, versmeerd

Verwijderen

- Zorg voor een veilig beheer. Vermijd het beschadigen van het asbestmateriaal. Controleer de toestand jaarlijks op wijzigingen.

- Eenvoudige handelingen: mag via doe-het-zelf of door werknemer(s) met opleidingsattest eenvoudige handelingen
Deze toepassing kan met eenvoudige handelingen verwijderd worden door een doe-het-zelver en afgevoerd worden naar een erkend asbestverwerker. U dient het te verpakken in een dubbele plastic zak, een asbestzak of aangepaste asbestfolie. Zo vermijdt u stofvorming en breuken tijdens het transport. Bij het verwijderen moet steeds rekening worden gehouden met alle milieu- en veiligheidsvoorschriften.

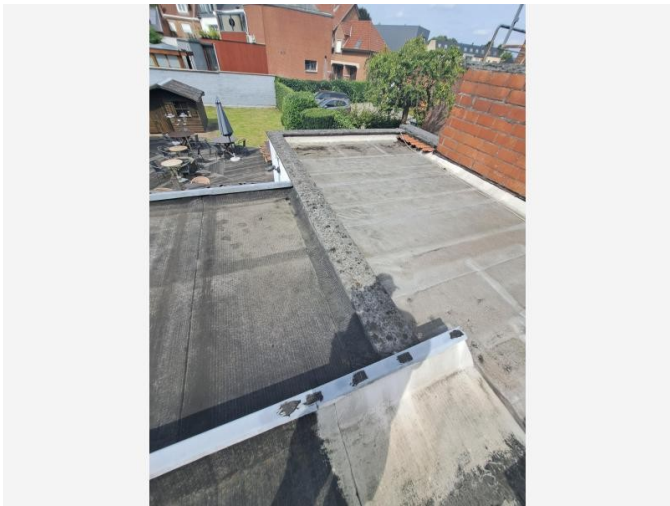
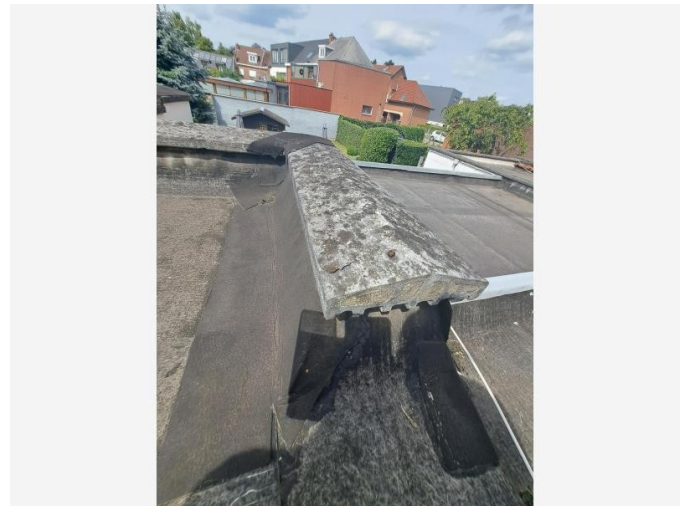
Eindbeoordeling materiaalrisico	Verhoogd materiaalrisico en/of verhoogde kans op vezelvrijgave
---------------------------------	--

Gebondenheid	Categorie 1: hechtgebonden in oorsprong
Asbestsoort (vezeltype)	Alleen chrysotiel
Asbestconcentratie	Laag (< 50%)
Afschermingsgraad van het gehele materiaal	Geheel of deels vrij aan de buitenlucht
Toestand van het materiaal	Matig beschadigd, matig verweerd

Beschrijving	deksteen
Omgeving	Buiten
Primaire drager	Wand buitenschil
Asbestmateriaal	Deksteen, muurkap - Vol
Bindmiddel van asbestmateriaal	Cement
Gebondenheid op basis van bindmiddel	Hecht
Hoeveelheid (oppervlakte - dikte - aantal)	• 3,50 m ² - 4,00 cm - 1 stuk
Totaal volume	0,14 m ³
Eenvoudig bereikbaar	Ja
Bevestigingswijze	• Verlijmd, ingegoten, versmeerd
Identificatiemethode	Vaststelling zonder monsternamen

Verwijderen

- Zorg voor een veilig beheer. Vermijd het beschadigen van het asbestmateriaal. Controleer de toestand jaarlijks op wijzigingen.

- Eenvoudige handelingen: mag via doe-het-zelf of door werknemer(s) met opleidingsattest eenvoudige handelingen
Deze toepassing kan met eenvoudige handelingen verwijderd worden door een doe-het-zelfer of een professional die beschikt over het opleidingsattest 'Asbestverwijdering eenvoudige handelingen'. Bij het verwijderen moet steeds rekening worden gehouden met alle milieu- en veiligheidsvoorschriften.

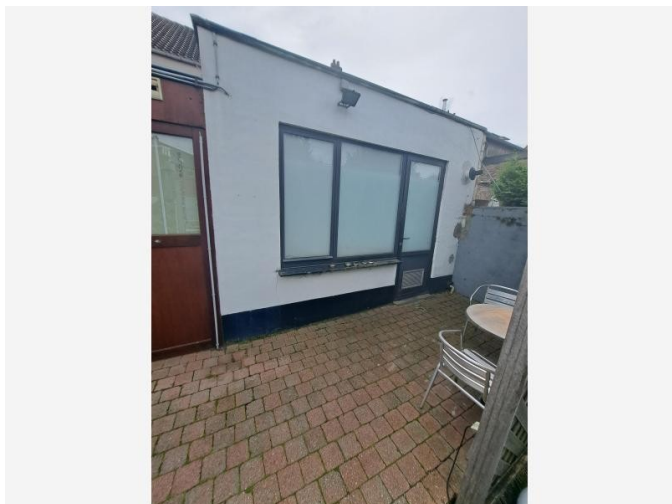
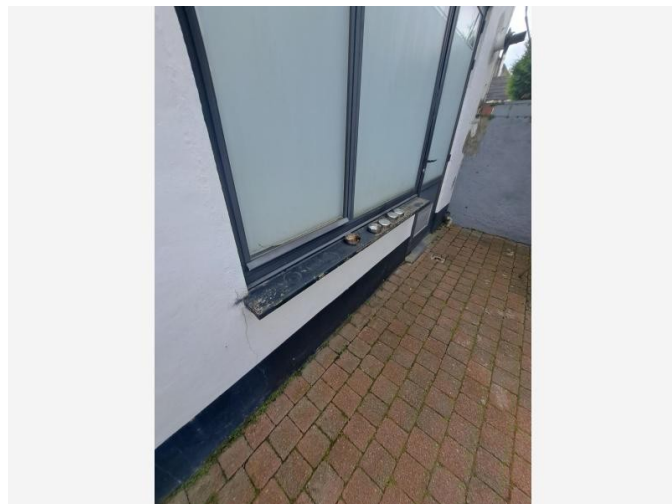
Eindbeoordeling materiaalrisico	Verhoogd materiaalrisico en/of verhoogde kans op vezelvrijgave
---------------------------------	--

Gebondenheid	Categorie 1: hechtgebonden in oorsprong
Asbestsoort (vezeltype)	Alleen chrysotiel
Asbestconcentratie	Laag (< 50%)
Afschermingsgraad van het gehele materiaal	Geheel of deels vrij aan de buitenlucht
Toestand van het materiaal	Matig beschadigd, matig verweerd

Beschrijving	vensterbank
Omgeving	Buiten
Primaire drager	Wandopening verticaal (raam, deur, ...)
Asbestmateriaal	Plaat, paneel, tablet - Type Massal
Bindmiddel van asbestmateriaal	Cement
Gebondenheid op basis van bindmiddel	Hecht
Hoeveelheid (oppervlakte - dikte - aantal)	<ul style="list-style-type: none">0,50 m² - 3,00 cm - 1 stuk
Totaal volume	0,015 m ³
Eenvoudig bereikbaar	Ja
Bevestigingswijze	<ul style="list-style-type: none">GeklemdVerlijmd, ingegoten, versmeerd

Verwijderen

- Zorg voor een veilig beheer. Vermijd het beschadigen van het asbestmateriaal. Controleer de toestand jaarlijks op wijzigingen.

- Eenvoudige handelingen: mag via doe-het-zelf of door werknemer(s) met opleidingsattest eenvoudige handelingen
Deze toepassing kan met eenvoudige handelingen verwijderd worden door een doe-het-zelver of een professional die beschikt over het opleidingsattest 'Asbestverwijdering eenvoudige handelingen'. Bij het verwijderen moet steeds rekening worden gehouden met alle milieu- en veiligheidsvoorschriften.

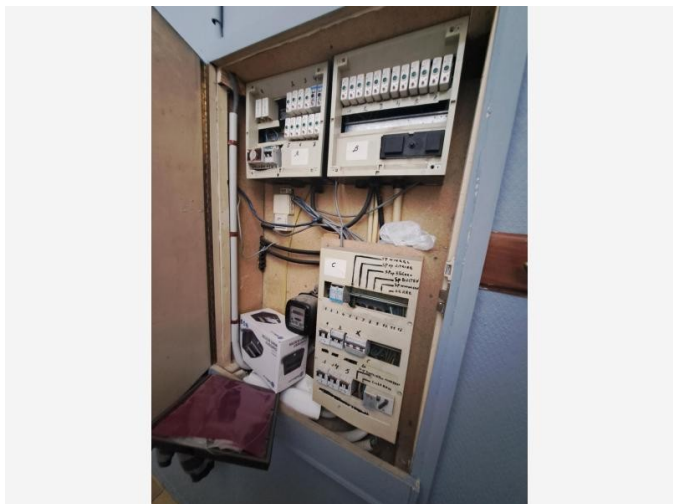
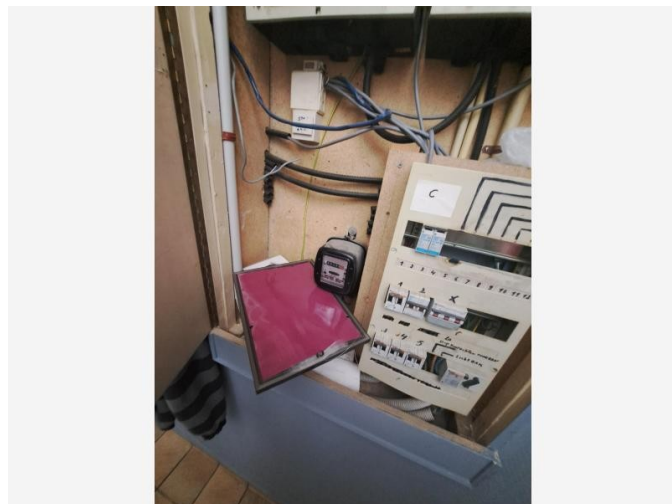
Eindbeoordeling materiaalrisico	Zeer laag materiaalrisico en/of zeer lage kans op vezelvrijgave
---------------------------------	---

Gebondenheid	Categorie 1: hechtgebonden in oorsprong
Asbestsoort (vezeltype)	Crocidoliet aanwezig
Asbestconcentratie	Laag (< 50%)
Afschermingsgraad van het gehele materiaal	Stootvaste afscherming of omkasting
Toestand van het materiaal	Onbeschadigd, niet verweerd

Beschrijving	bakeliet
Omgeving	Binnen
Primaire drager	Communicatie en elektrische infrastructuur en uitrusting
Asbestmateriaal	Plaat, paneel, tablet - Type Bakeliet
Bindmiddel van asbestmateriaal	Kunststof of -hars
Gebondenheid op basis van bindmiddel	Hecht
Hoeveelheid (oppervlakte - dikte - aantal)	• 0,20 m ² - 0,40 cm - 1 stuk
Totaal volume	< 0,001 m ³
Eenvoudig bereikbaar	Ja
Bevestigingswijze	• Geschroefd
Identificatiemethode	Vaststelling zonder monsternamen

Zorgvuldig beheren

- Zorg voor een veilig beheer. Vermijd het beschadigen van het asbestmateriaal. Controleer de toestand jaarlijks op wijzigingen.

- Eenvoudige handelingen: mag via doe-het-zelf of door werknemer(s) met opleidingsattest eenvoudige handelingen
De bakelieten elektriciteitskast moet verwijderd worden door een professional die een elektrische opleiding heeft gevolgd. Bij het verwijderen moet steeds rekening worden gehouden met alle milieu- en veiligheidsvoorschriften.

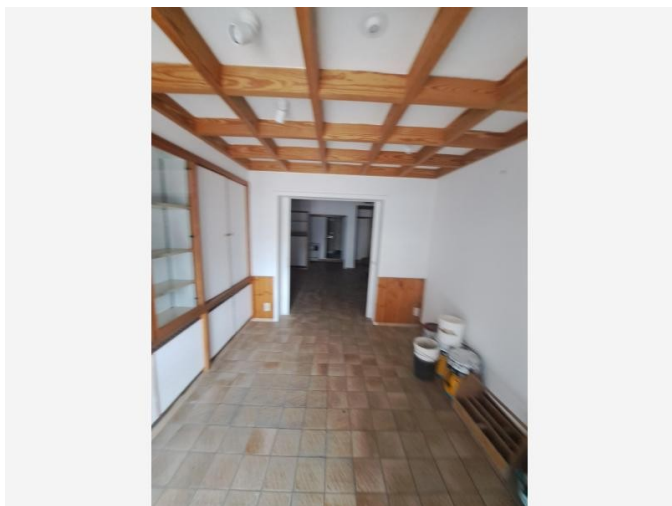
Het plafond bestaat overal uit gipskartonplaten en dergelijke niet-asbestverdachte materialen.

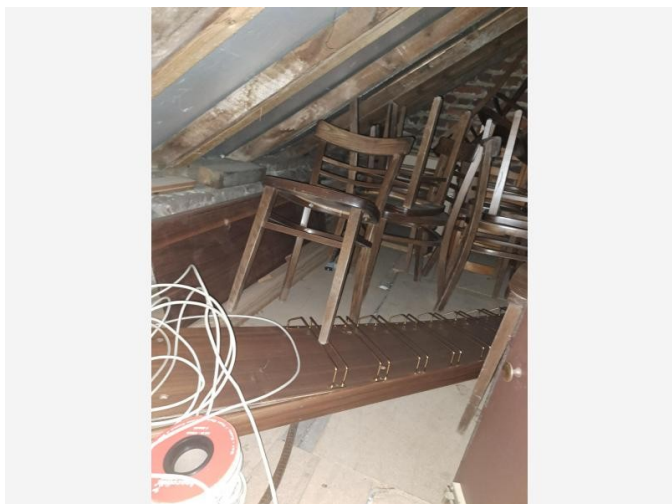
Er is geen visueel waarneembaar asbestverdacht onderdak aanwezig.

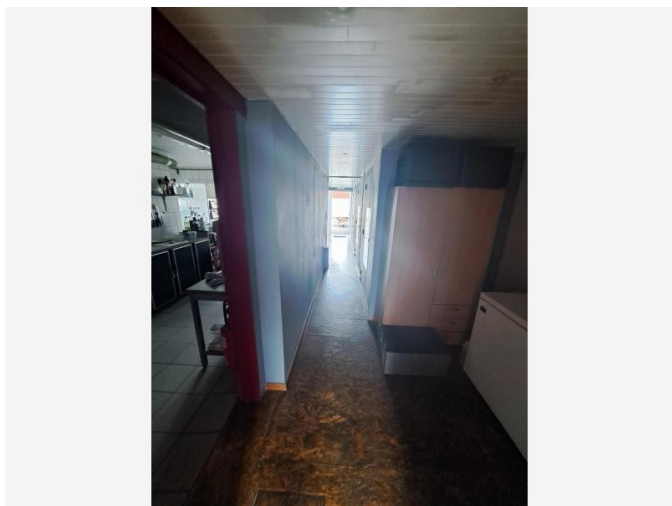
De aangeduide wanden zijn bezet met gipskartonplaten en bijgevolg niet-asbestverdacht.
