# Asbestinventarisatetest

de Grunnelaan 10, 1970 Wezembeek-Oppem

Attestnummer : 20260119-000222.000

Uitgegeven op : 19.01.2026

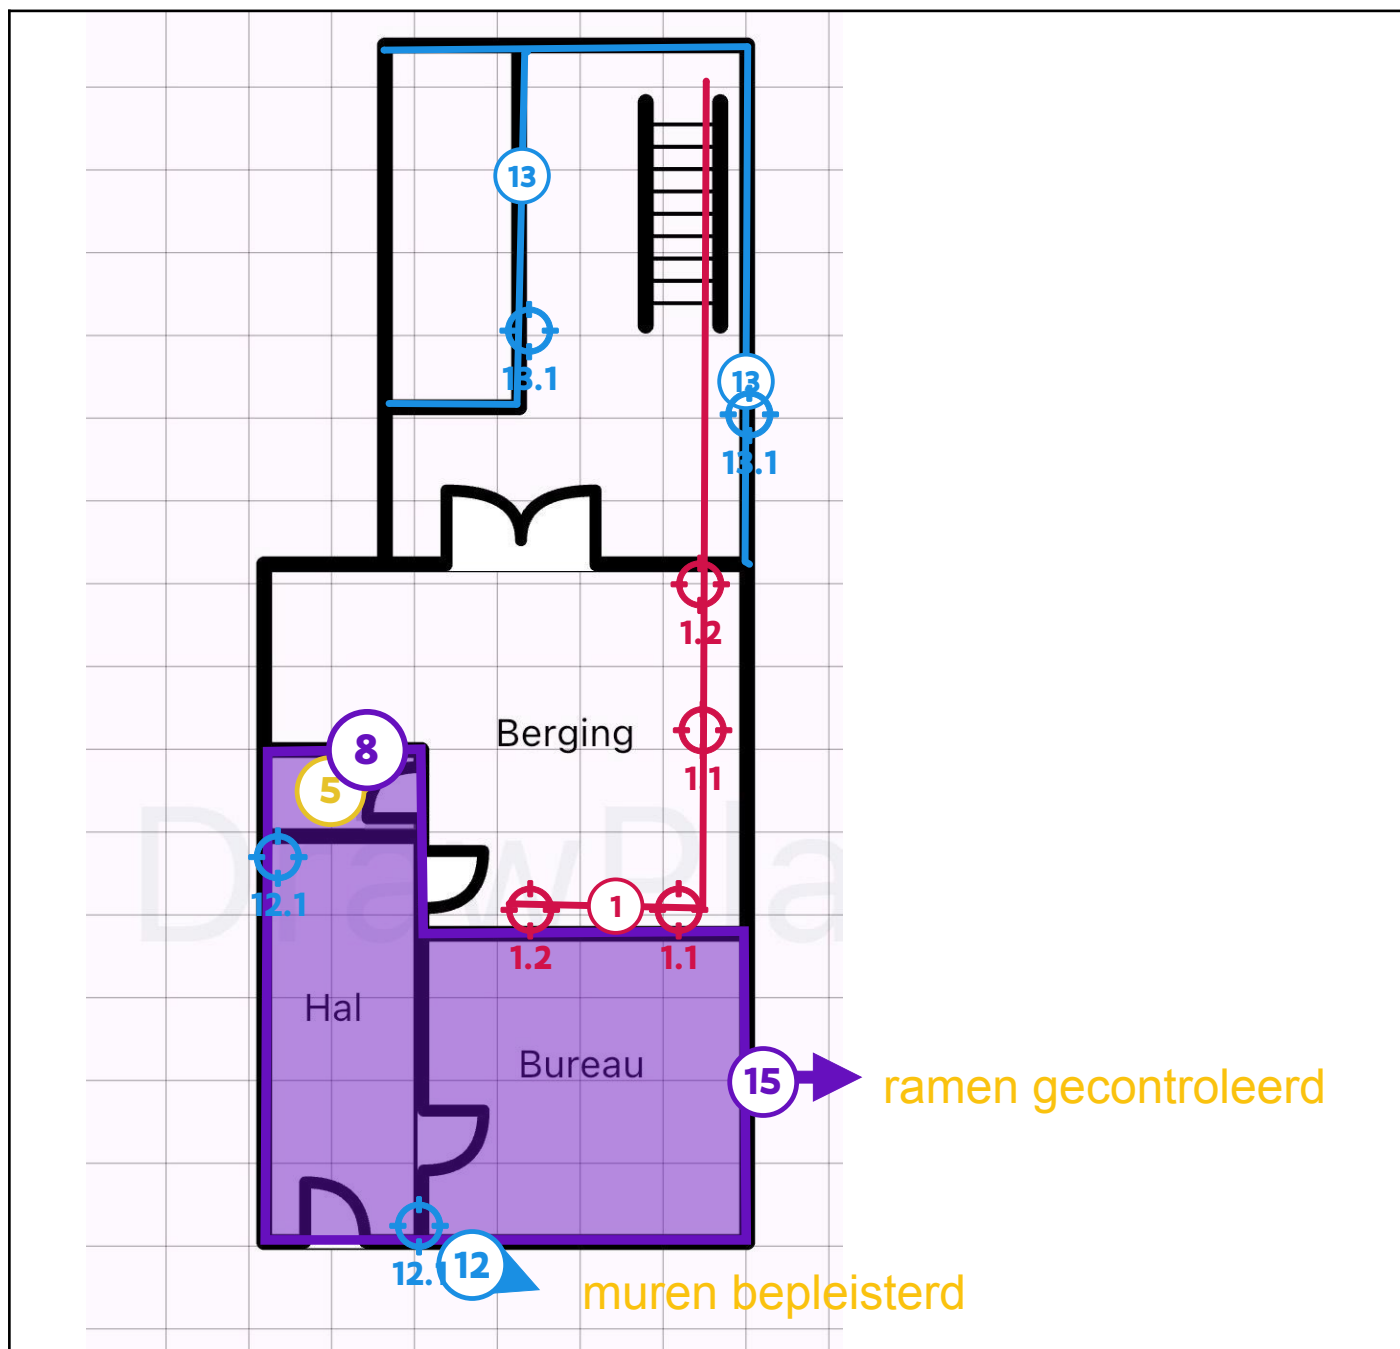
## Plan 1.1: Plan gelijkvloers

Beschrijving	Type	Actie
1. Leidingisolatie: verdacht (staalname)	Asbestmateriaal	Dringend verwijderen
1.1 Code: 2	Mengmonster	-
1.2 Code: 3	Mengmonster	-

5. AC afvoerbuis (visueel vastgesteld)	Asbestmateriaal	Zorgvuldig beheren
8. Valse plafonds	Advies	-
12. Muurpleister	Geen asbest	-
12.1 Code: 1	Mengmonster	-
13. Cementering binnentoepassing (met staalname)	Geen asbest	-
13.1 Code: 4	Mengmonster	-
15. Kit niet verdacht (visueel vastgesteld)	Overige ruimte of materiaal	-

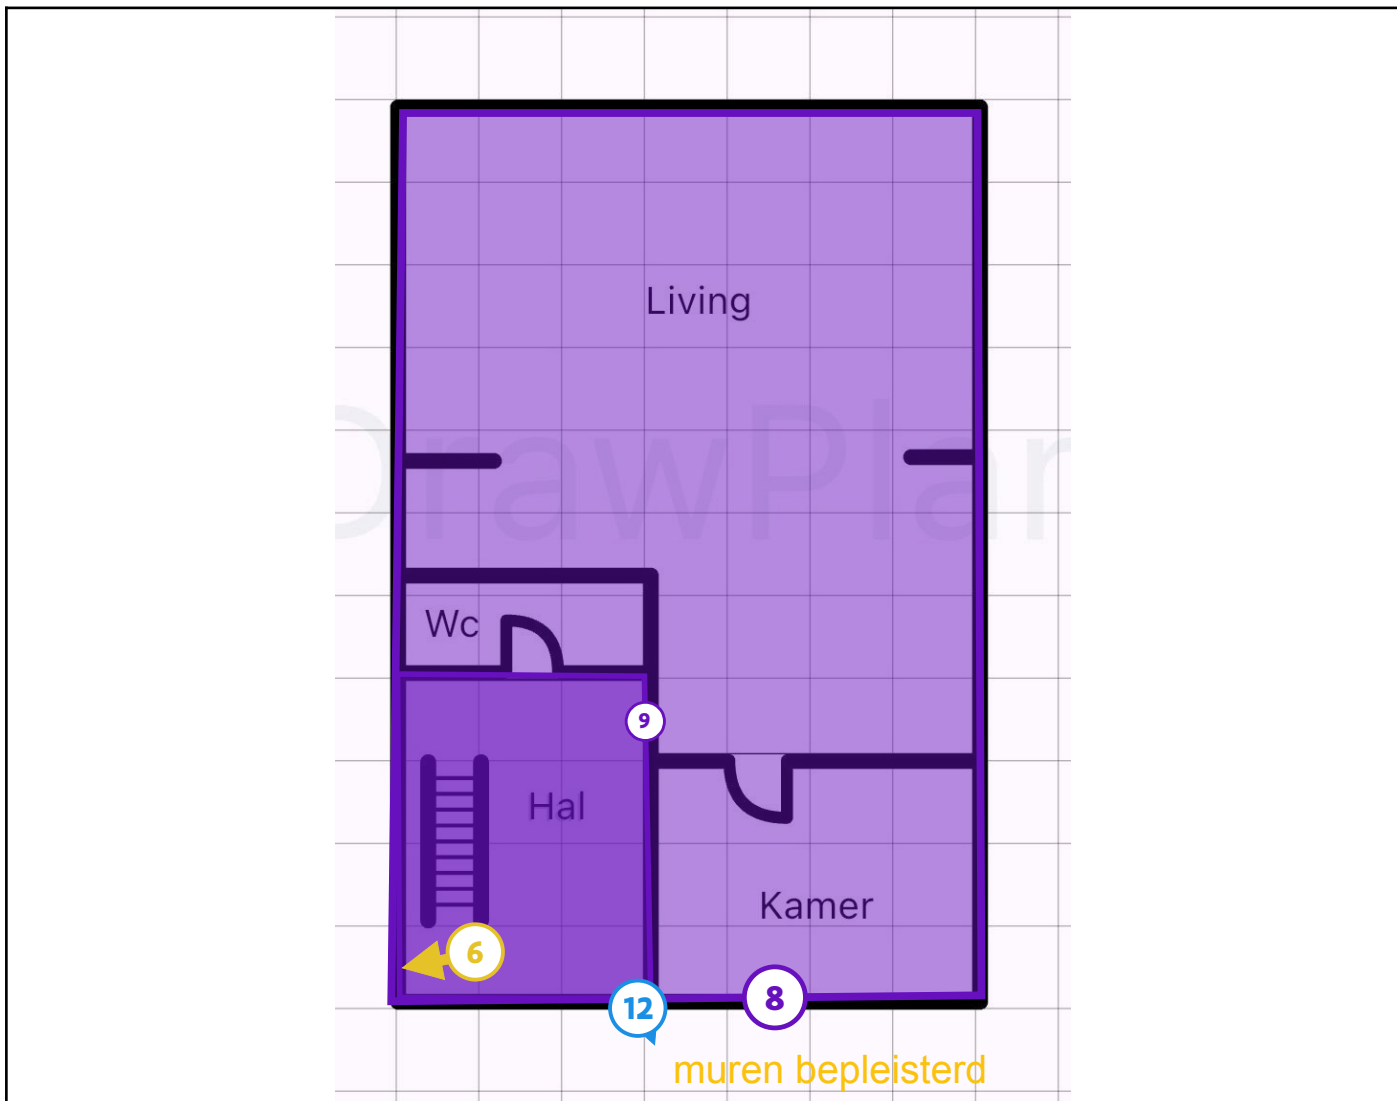
## Plan 1.3: Plan v+2

Beschrijving	Type	Actie
6. Bakeliet toep.(schakelaars-stopcontact-verdeeldozen-radiatorknoppen)	Asbestmateriaal	Zorgvuldig beheren
8. Valse plafonds	Advies	-
9. Vinylvloer niet verdacht	Advies	-
12. Muurpleister	Geen asbest	-

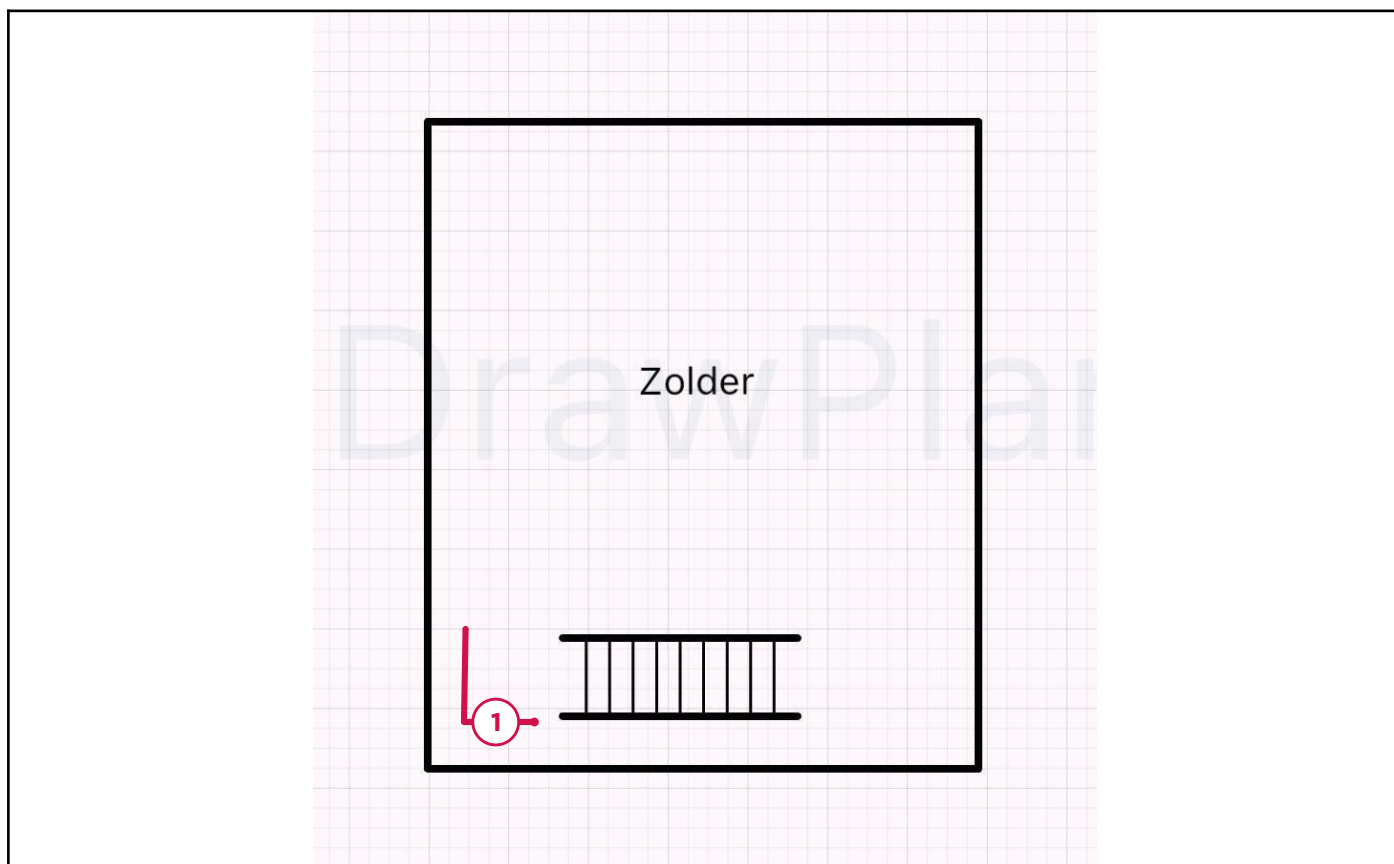
## Plan 1.4: Plan Zolder

Beschrijving	Type	Actie
1. Leidingisolatie: verdacht (staalname)	Asbestmateriaal	Dringend verwijderen

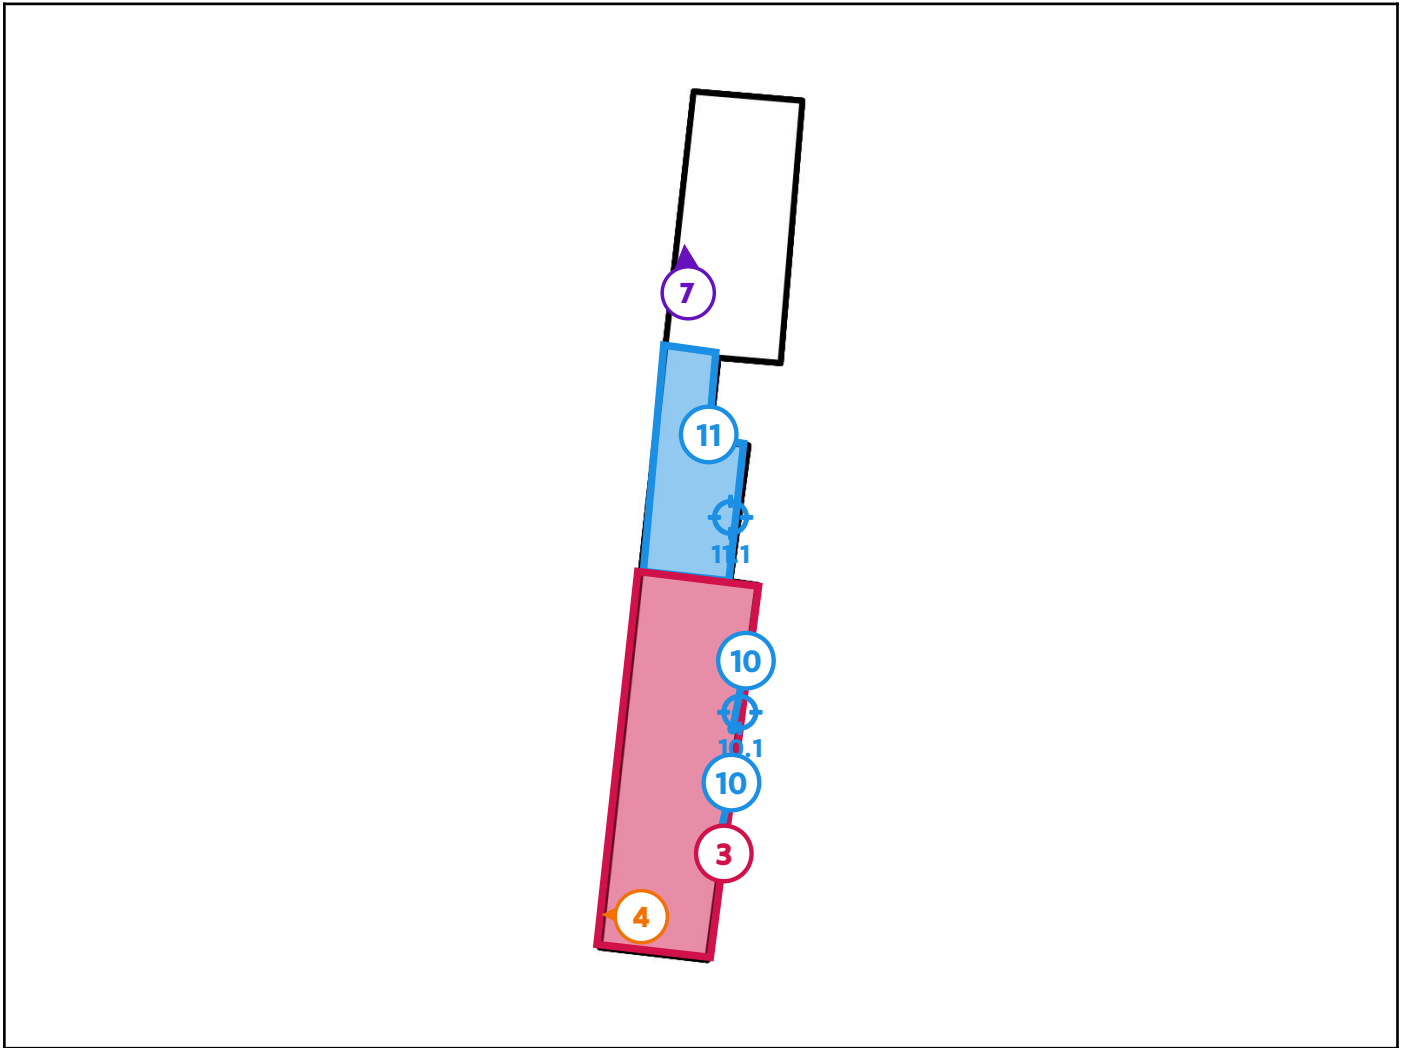
## Plan 1.5: Hoofdgebouw plan

Beschrijving	Type	Actie
3. Golfplaten visueel vastgesteld (zonder staal)	Asbestmateriaal	Dringend verwijderen
4. Schouwbus (visueel vastgesteld)	Asbestmateriaal	Verwijderen
7. Schouw op het dak (beperkingsfiche)	Beperking	-
10. Kit kozijn-raam (met staalname) houten raam	Geen asbest	-
10.1 Code: 6	Puntmonster	-
11. Roofing (met staalname)	Geen asbest	-
11.1 Code: 5	Puntmonster	-

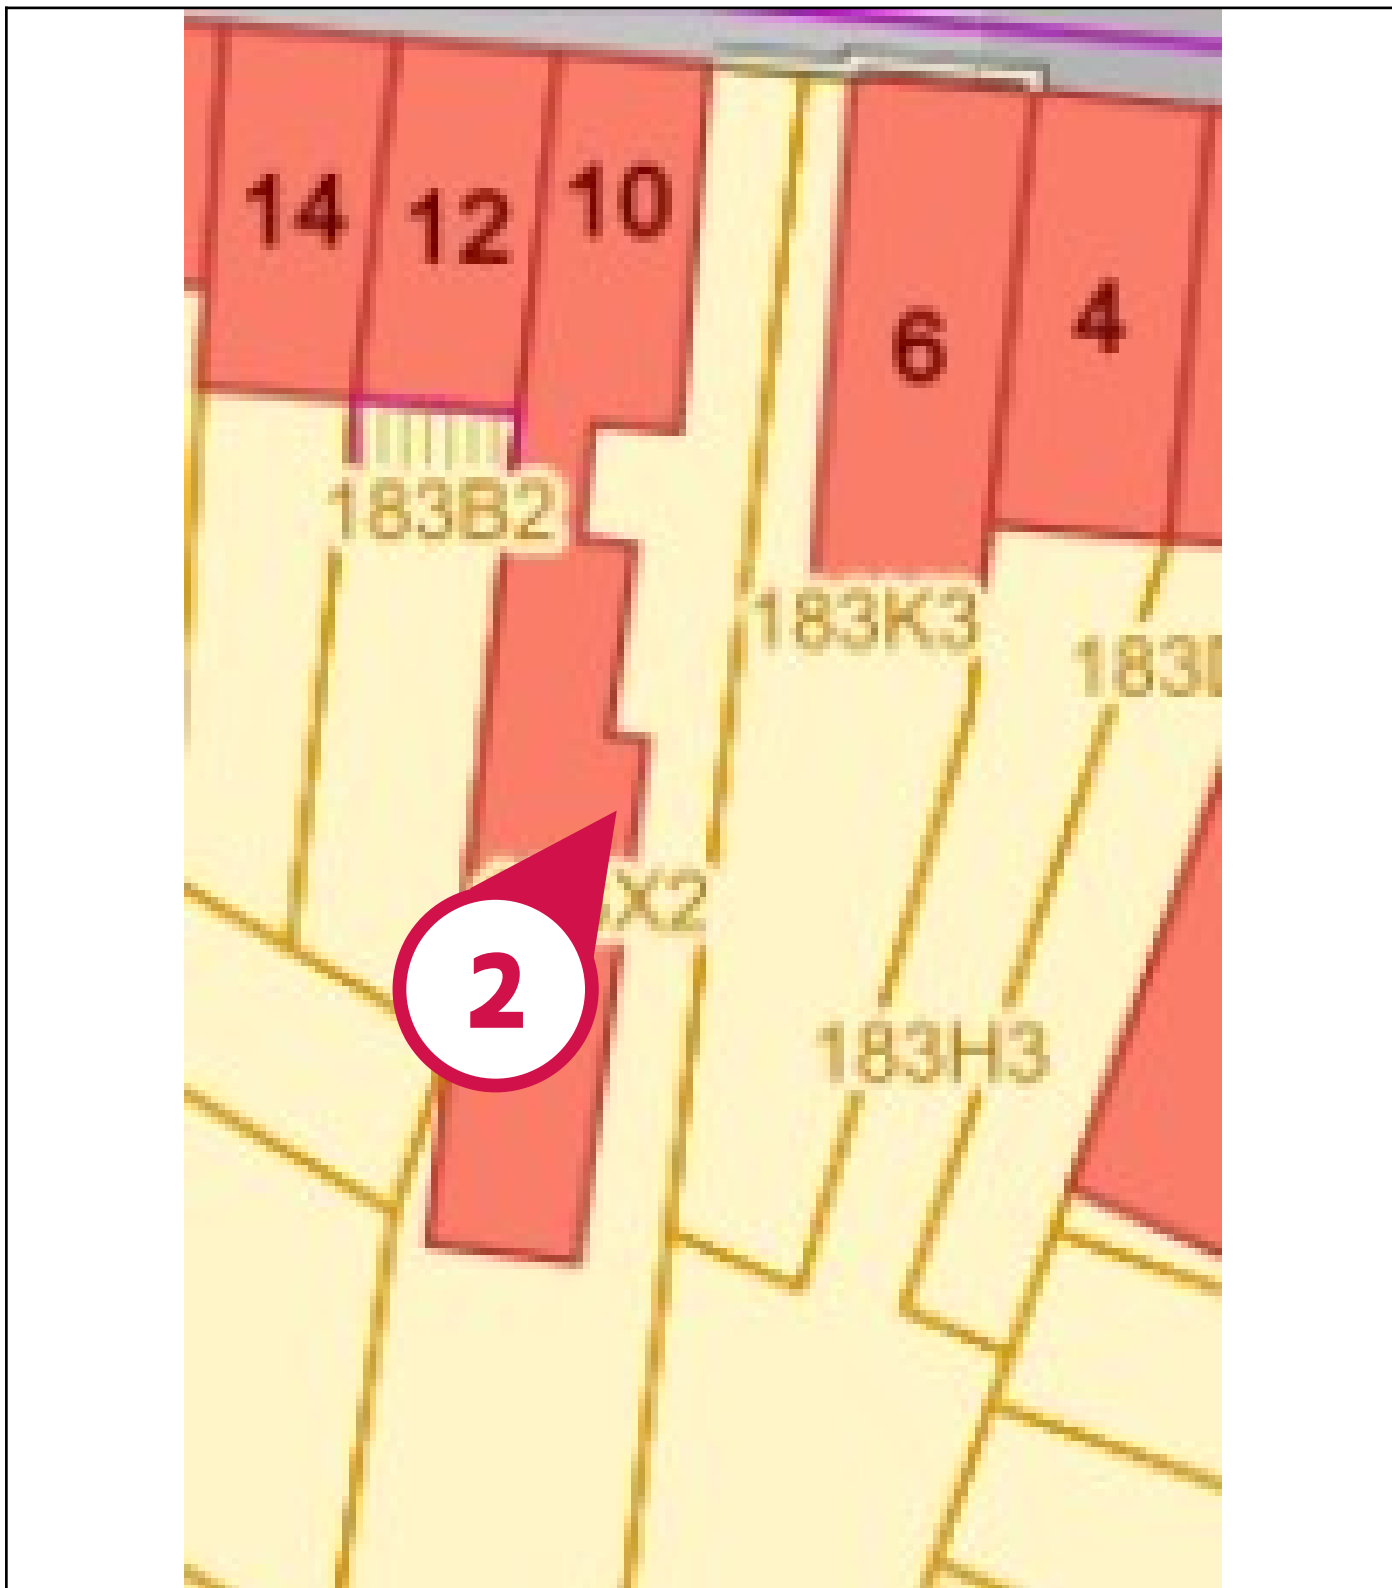
## Plan 2.1: Vaststellingen buiten de constructies

2. Asbestcement afval

Asbestmateriaal

Dringend verwijderen

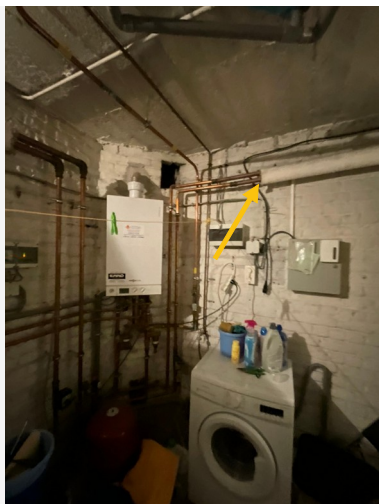
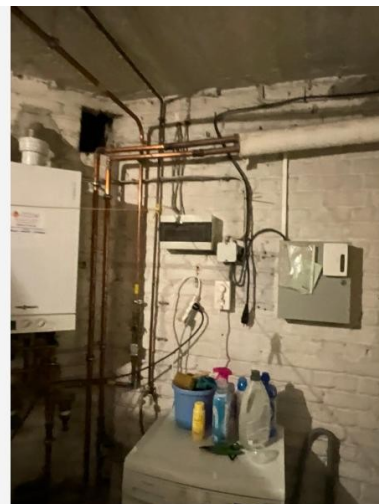
Eindbeoordeling materiaalrisico	Hoog materiaalrisico en/of hoge kans op vezelvrijgave
---------------------------------	---

Gebondenheid	Categorie 2: niet-hechtgebonden met matrix
Asbestsoort (vezeltype)	Amfibool aanwezig, uitgezonderd crocidoliet
Asbestconcentratie	Hoog ( $\geq 50\%$ )
Afschermingsgraad van het gehele materiaal	Geheel of deels (ook) vrij aan de binnenlucht
Toestand van het materiaal	Zwaar beschadigd, zwaar verweerd

#	Type	Referentie	Resultaat
1.1	Mengmonster	2	Chrysotiel, Amosiet
1.2	Mengmonster	3	Chrysotiel, Amosiet

Beschrijving	Leidingisolatie: verdacht (staalname)
Omgeving	Binnen
Primaire drager	HVAC infrastructuur en uitrusting
Asbestmateriaal	In-situ afwerkingslagen - Thermische isolatie
Bindmiddel van asbestmateriaal	Gips - kalk
Gebondenheid op basis van bindmiddel	Niet-hechtgebonden
Hoeveelheid (lengte - omtrek - dikte - aantal)	<ul style="list-style-type: none"><li>• 13,00 m - 25,00 cm - 3,00 cm - 1 stuk</li></ul>
Totaal volume	0,098 m <sup>3</sup>
Eenvoudig bereikbaar	Ja
Bevestigingswijze	<ul style="list-style-type: none"><li>• Verlijmd, ingegoten, versmeerd</li></ul>
Identificatiemethode	Een monstername door de asbestdeskundige met laboanalyse door een asbestlabo.
Destructieve handeling voor identificatie	Nee
Opmerking	<p>De vermelde lengtes, omtrekken en diktes betreffen een bereedeneerde schatting. Er worden geen rechten verleend aan deze lengtes, omtrekken en diktes . De dikte is een schatting die voorkomt uit de monsterplaatsen en is daarom niet altijd representatief.</p> <p>Er werden mengmonsters genomen volgens de richtlijnen van het inspectieprotocol.</p> <p>Er kunnen bijkomende stalen genomen worden om bepaalde zones uit te sluiten.</p>

**Dringend verwijderen**

- Scherm in afwachting van verwijdering het asbestmateriaal af van luchtstromingen en verstoring: bijvoorbeeld door het te verpakken, te fixeren, af te dekken, signalisatie - afbakening aan te brengen, ...
- Verwijder dit asbestmateriaal zo snel mogelijk. Volg de toestand goed op.

- Hermetische zone (erkend asbestverwijderaar)  
Toepassing mag niet door doe-het-zelf of opgeleid aannemer 8 basis asbest verwijderd worden! HZ Erkend asbestverwijderaar : Gipsisolatie wordt losgesneden van dragermateriaal (leiding), asbesthoudend gips zal gemakkelijk verbrossen en is losgebonden. Om geen asbestvezels te verspreiden naar de omgeving, dient dit in hermetische zone verwijderd te worden. Verzamel best zoveel mogelijk bewijsdocumenten na verwijdering voor een actualisatie van uw attest (facturen, stortingsbewijs en foto's). Asbest insluiten mag niet tenzij dit in afwachting van verwijdering nodig is om het risico te verlagen of om het veilig te beheren (tijdelijk afdekken) Zie ook link Zie <https://ovam.vlaanderen.be/wie-mag-wat-verwijderen>  
<https://ovam.vlaanderen.be/voorzorgsmaatregelen-bij-asbestverwijdering>  
<https://ovam.vlaanderen.be/asbestafval-afvoeren> Zie ook wetgevend kader (website van de OVAM en CODEX boek VI titel 3). <http://werk.belgie.be/sites/default/files/content/documents/Welzijn%20op%20het%20werk/Regelgeving/Codex%20boek%20VI%20titel%203%20Asbest.pdf> methodiek verwijderingsmethodes

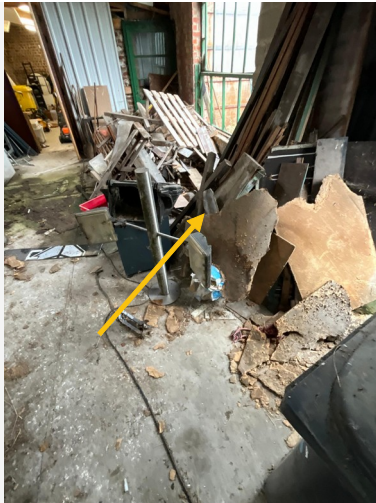
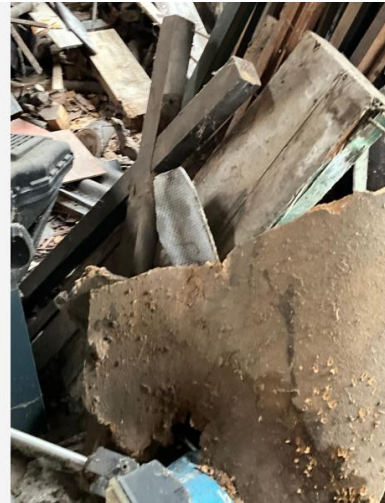
<b>Beschrijving</b>	Asbestcement afval
<b>Type afvalstof</b>	Betreft stock-voorraad of gedemonteerde asbestmaterialen
<b>Aanwezige resten</b>	Geen resten aanwezig
<b>Omgeving</b>	Binnen
<b>Primaire drager</b>	Vloer
<b>Asbestmaterialen</b>	<ul style="list-style-type: none"><li>• Dak- en gevelbekleding - Golfplaat</li></ul>
<b>Bindmiddel van asbestmateriaal</b>	Cement
<b>Gebondenheid op basis van bindmiddel</b>	Hecht
<b>Hoeveelheid (gewicht - aantal)</b>	<ul style="list-style-type: none"><li>• 5,00 kg - 1 stuk</li></ul>
<b>Totaal gewicht</b>	5,00 kg
<b>Eenvoudig bereikbaar</b>	Ja
<b>Identificatiemethode</b>	De asbestdeskundige beoordeelt het materiaal als asbestverdacht en dus asbesthoudend, en dit zonder monsternamen.
<b>Opmerking</b>	De vermelde hoeveelheid betreft een beredeneerde raming. Er worden geen rechten verleend aan deze hoeveelheid.

**Dringend verwijderen**

- Verwijder het asbestafval.
- Voer bijkomende staalname(s) uit.

- Eenvoudige handelingen: mag via doe-het-zelf of door werknemer(s) met opleidingsattest eenvoudige handelingen  
EH via doe-het zelf.

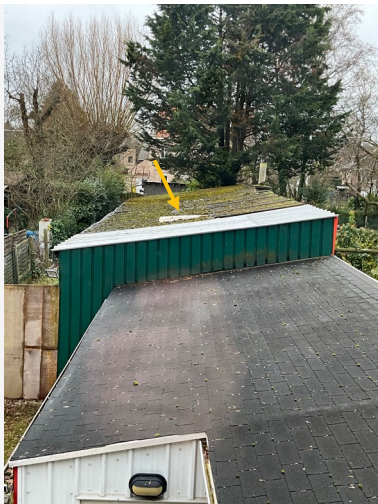
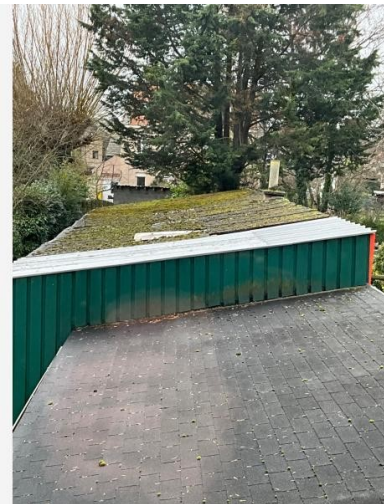
Eindbeoordeling materiaalrisico	Hoog materiaalrisico en/of hoge kans op vezelvrijgave
Opmerking	mosgroei is matig beschadigd

Gebondenheid	Categorie 1: hechtgebonden in oorsprong
Asbestsoort (vezeltype)	Crocidoliet aanwezig
Asbestconcentratie	Laag (< 50%)
Afschermingsgraad van het gehele materiaal	Geheel of deels (ook) vrij aan de binnenlucht
Toestand van het materiaal	Matig beschadigd, matig verweerd

Beschrijving	Golfplaten visueel vastgesteld (zonder staal)
Omgeving	Grenst aan binnen- en buitenlucht
Primaire drager	Schuin dak
Asbestmateriaal	Dak- en gevelbekleding - Golfplaat
Bindmiddel van asbestmateriaal	Cement
Gebondenheid op basis van bindmiddel	Hecht
Hoeveelheid (oppervlakte - aantal)	<ul style="list-style-type: none"><li>• 65,00 m<sup>2</sup> - 1 stuk</li></ul>
Totale oppervlakte	65,00 m <sup>2</sup>
Eenvoudig bereikbaar	Ja
Bevestigingswijze	<ul style="list-style-type: none"><li>• Geschroefd</li></ul>
Identificatiemethode	De asbestdeskundige beoordeelt het materiaal als asbesthoudend, en dit zonder monsternamen.
Destructieve handeling voor identificatie	Nee
Opmerking	De golfplaten zijn visueel vastgesteld. Het is aangewezen om bijkomend onderzoek uit te voeren bij renovatiewerken. De vermelde oppervlaktes, diktes en volumes betreffen een beredeneerde schatting. Er worden geen rechten verleend aan deze oppervlaktes/diktes/volumes.

**Dringend verwijderen**

- Verwijder dit asbestmateriaal zo snel mogelijk. Volg de toestand goed op.
- Hemelwater dat afspoelt van asbestcement daken of gevels kan asbestdeeltjes bevatten. Gebruik het enkel voor gesloten circuits (bv. spoelen toiletten). Reinig na het vervangen van het dak of de gevel de dakgoten en regenwaterput of -ton om asbesthoudend sediment of slib te verwijderen
- Voer bijkomende staalname(s) uit.

- Eenvoudige handelingen: mag via doe-het-zelf of door werknemer(s) met opleidingsattest eenvoudige handelingen  
EH via doe-het zelf Standaard dragen van de nodige wegwerp beschermingsmiddelen FFP 3 masker , handschoenen en tyvec CAT III type 5-6 , afwasbaar schoeisel Indien mogelijk de ondervloer afdekken , golfplaten voorzichtig verwijderen, extra fixeren, niet breken , niet gooien, onmiddellijk dubbel verpakken , luchtdicht afsluiten of voorzichtig in container met asbest bag plaatsen. Voldoende benevelen/bevochtigen tijdens de duur van de werken. Indien golfplaten in slechte staat zijn en kans bestaat op breken : Eenvoudige handeling opgeleid personeel , alle werknemer(s) moeten wel beschikken over een opleidingsattest eenvoudige handelingen 8u Voor hechtgebonden toepassingen: Bij verwijdering door doe-het-zelf moet men

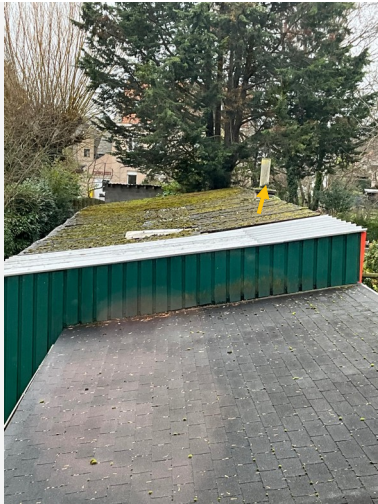
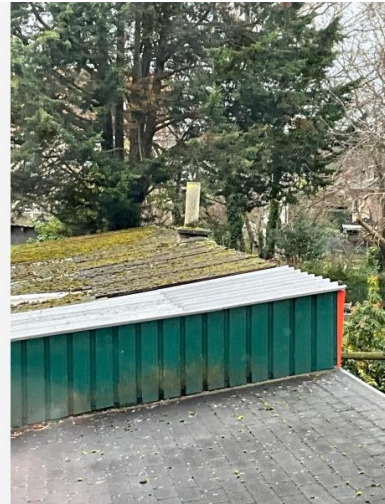
Eindbeoordeling materiaalrisico	Verhoogd materiaalrisico en/of verhoogde kans op vezelvrijgave
---------------------------------	--

Gebondenheid	Categorie 1: hechtgebonden in oorsprong
Asbestsoort (vezeltype)	Crocidoliet aanwezig
Asbestconcentratie	Laag (< 50%)
Afschermingsgraad van het gehele materiaal	Geheel of deels (ook) vrij aan binnenluchtstromen
Toestand van het materiaal	Licht beschadigd, licht verweerd. Intact calciumsilicaatmateriaal of categorie III 'gebondenheid'

Beschrijving	Schouwbus (visueel vastgesteld)
Omgeving	Buiten
Primaire drager	HVAC infrastructuur en uitrusting
Asbestmateriaal	Rookgaskanaal
Bindmiddel van asbestmateriaal	Cement
Gebondenheid op basis van bindmiddel	Hecht
Hoeveelheid (lengte - omtrek - dikte - aantal)	<ul style="list-style-type: none"><li>• 1,00 m - 35,00 cm - 2,00 cm - 1 stuk</li></ul>
Totaal volume	0,007 m <sup>3</sup>
Eenvoudig bereikbaar	Ja
Bevestigingswijze	<ul style="list-style-type: none"><li>• Verlijmd, ingegoten, versmeerd</li></ul>
Identificatiemethode	De asbestdeskundige beoordeelt het materiaal als asbesthoudend, en dit zonder monsternamen.
Destructieve handeling voor identificatie	Nee
Opmerking	<p>Op het dak is een schouwbus aanwezig.</p> <p>De vermelde oppervlaktes, diktes en volumes betreffen een beredeneerde schatting. Er worden geen rechten verleend aan deze oppervlaktes/diktes/volumes.</p>

Verwijderen

- Verwijder dit asbestmateriaal zo snel mogelijk. Volg de toestand goed op.
- Voer bijkomende staalname(s) uit.

- Eenvoudige handelingen: mag via doe-het-zelf of door werknemer(s) met opleidingsattest eenvoudige handelingen  
EH via doe-het zelf De buis kan voorzichtig losgebeiteld worden , extra bevochtigen om stof te voorkomen  
Standaard dragen van de nodige wegwerp beschermingsmiddelen FFP 3 masker , handschoenen en tyvec CAT III type 5-6 , afwasbaar schoeisel Bij de gemeente/containerpark afsluitzakken halen om dubbel in te pakken , sluit luchtdicht af en breng naar het plaatselijk containerpark als hechtgebonden asbestafval. Voor hechtgebonden toepassingen: Bij verwijdering door doe-het-zelf moet men dit afval dubbel en luchtdicht verpakt aandienen bij het gemeentelijk recyclagepark. Men raadpleegt best op voorhand de voorwaarden van het recyclagepark. Zie ook link Zie <https://ovam.vlaanderen.be/wie-mag-wat-verwijderen>  
<https://ovam.vlaanderen.be/voorzorgsmaatregelen-bij-asbestverwijdering>

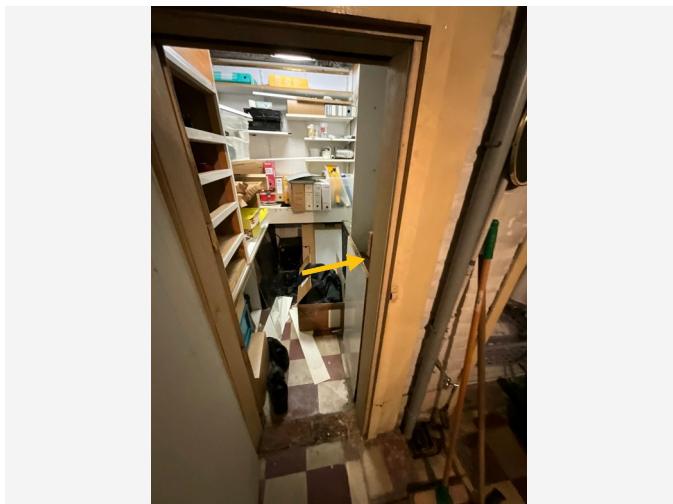
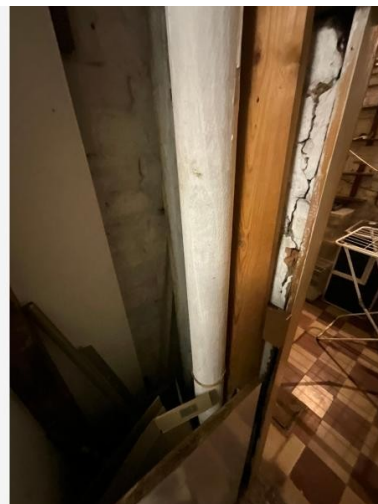
Eindbeoordeling materiaalrisico	Laag materiaalrisico en/of verlaagde kans op vezelvrijgave
---------------------------------	--

Gebondenheid	Categorie 1: hechtgebonden in oorsprong
Asbestsoort (vezeltype)	Crocidoliet aanwezig
Asbestconcentratie	Laag (< 50%)
Afschermingsgraad van het gehele materiaal	Geheel of deels (ook) vrij aan de binnenlucht
Toestand van het materiaal	Onbeschadigd, niet verweerd

<b>Beschrijving</b>	AC afvoerbuis (visueel vastgesteld)
<b>Omgeving</b>	Binnen
<b>Primaire drager</b>	Sanitaire infrastructuur en uitrusting (toe- en afvoer)
<b>Asbestmateriaal</b>	Buis, koker, leiding, pijp, doorvoer
<b>Bindmiddel van asbestmateriaal</b>	Cement
<b>Gebondenheid op basis van bindmiddel</b>	Hecht
<b>Hoeveelheid (lengte - omtrek - dikte - aantal)</b>	<ul style="list-style-type: none"><li>• 2,00 m - 25,00 cm - 2,00 cm - 1 stuk</li></ul>
<b>Totaal volume</b>	0,01 m <sup>3</sup>
<b>Eenvoudig bereikbaar</b>	Ja
<b>Bevestigingswijze</b>	<ul style="list-style-type: none"><li>• Verlijmd, ingegoten, versmeerd</li></ul>
<b>Identificatiemethode</b>	De asbestdeskundige beoordeelt het materiaal als asbesthoudend, en dit zonder monstername.
<b>Destructieve handeling voor identificatie</b>	Nee
<b>Opmerking</b>	De vermelde oppervlaktes, diktes, gewichten en volum es betreffen een beredeneerde schatting. Er worden geen rechten verleend aan deze oppervlaktes/diktes/volumes.

Zorgvuldig beheren

- Zorg voor een veilig beheer. Vermijd het beschadigen van het asbestmateriaal. Controleer de toestand jaarlijks op wijzigingen.
- Voer bijkomende staalname(s) uit.

- Eenvoudige handelingen: mag via doe-het-zelf of door werknemer(s) met opleidingsattest eenvoudige handelingen  
EH via doe-het zelf.

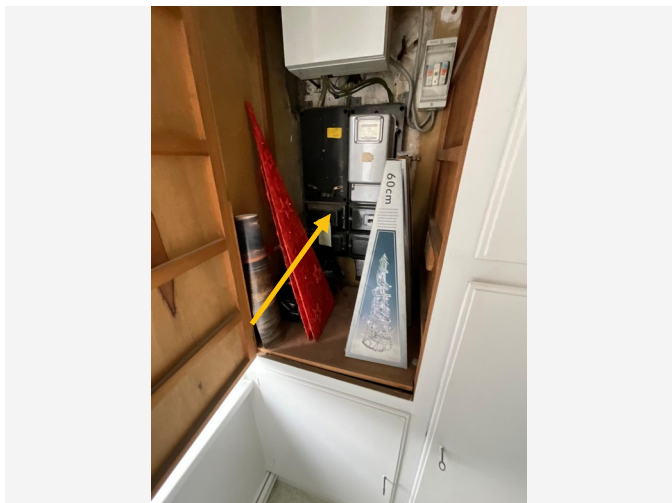
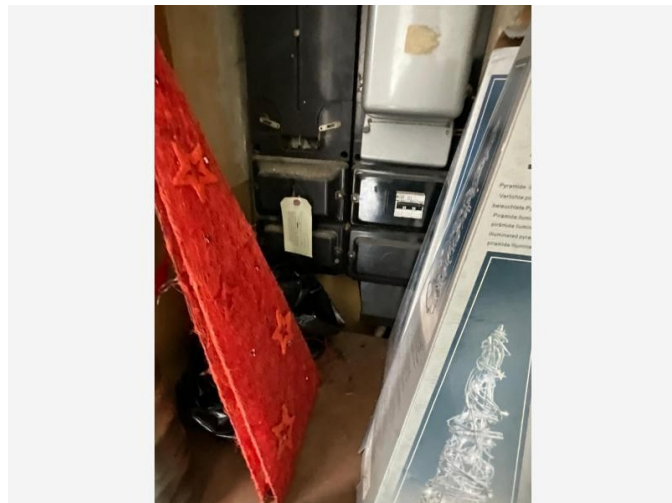
# Fiche 6: Bakeliet toep.(schakelaars-stopcontact.-verdeeldozen-radiatorknoppen)

Beschrijving	Bakeliet toep.(schakelaars-stopcontact.-verdeeldozen-radiatorknoppen)
Omgeving	Binnen
Primaire drager	Communicatie en elektrische infrastructuur en uitrusting
Asbestmateriaal	Plaat, paneel, tablet - Type Bakeliet
Bindmiddel van asbestmateriaal	Kunststof of -hars
Gebondenheid op basis van bindmiddel	Hecht
Hoeveelheid (oppervlakte - dikte - aantal)	<ul style="list-style-type: none"><li>• 0,20 m<sup>2</sup> - 1,00 cm - 1 stuk</li></ul>
Totaal volume	0,002 m <sup>3</sup>
Eenvoudig bereikbaar	Ja
Bevestigingswijze	<ul style="list-style-type: none"><li>• Geschroefd</li></ul>
Identificatiemethode	De asbestdeskundige beoordeelt het materiaal als asbesthoudend, en dit zonder monsternamen.
Destructieve handeling voor identificatie	Nee
Opmerking	<p>Het is moeilijk te bepalen of de bakeliettoepassingen in de woning ook effectief asbesthoudend zijn (het kan ook gaan om de asbestvrije variant).</p> <p>Er werd geen monster genomen o.w.v. beschadiging aan een elektrisch gerelateerde toepassing, extra controle bij verwijdering van het verdacht materiaal.</p>

Zorgvuldig beheren

- Zorg voor een veilig beheer. Vermijd het beschadigen van het asbestmateriaal. Controleer de toestand jaarlijks op wijzigingen.
- Voer bijkomende staalname(s) uit.

- Eenvoudige handelingen: mag via doe-het-zelf of door werknemer(s) met opleidingsattest eenvoudige handelingen  
Schakelaars, stopcontacten en andere gelijkaardige toepassingen kunnen eenvoudig losgeschroefd worden --> EH doe-het-zelf. Afgesloten of verzegelde kast --> EH opgeleid techniker personeel 8u basisopleiding asbest. Voor elektrische infrastructuur en uitrusting dient u vooraleer men deze toepassing gaat bevochtigen de elektriciteit af te sluiten (zoniet elektrocutie-/brandgevaar). standaard dragen van de nodige wegwerp beschermingsmiddelen FFP 3 masker , handschoenen en tyvec CAT III type 5-6 , afspoelbaar schoeisel Losschroeven en dubbel verpakken in plastic , sluit luchtdicht af en breng dit als hechtgebonden afval naar een plaatselijk containerpark. Voor hechtgebonden toepassingen: Bij verwijdering door doe-het-zelf moet men dit afval dubbel en luchtdicht verpakt aandienen bij het gemeentelijk recyclagepark. Men raadpleegt best op voorhand de voorwaarden van het recyclagepark.
