Asbestinventarisatetest

Nieuwstraat 9, 1933 Zaventem

Attestnummer : 20230829-000371.000

Uitgegeven op : 29.08.2023

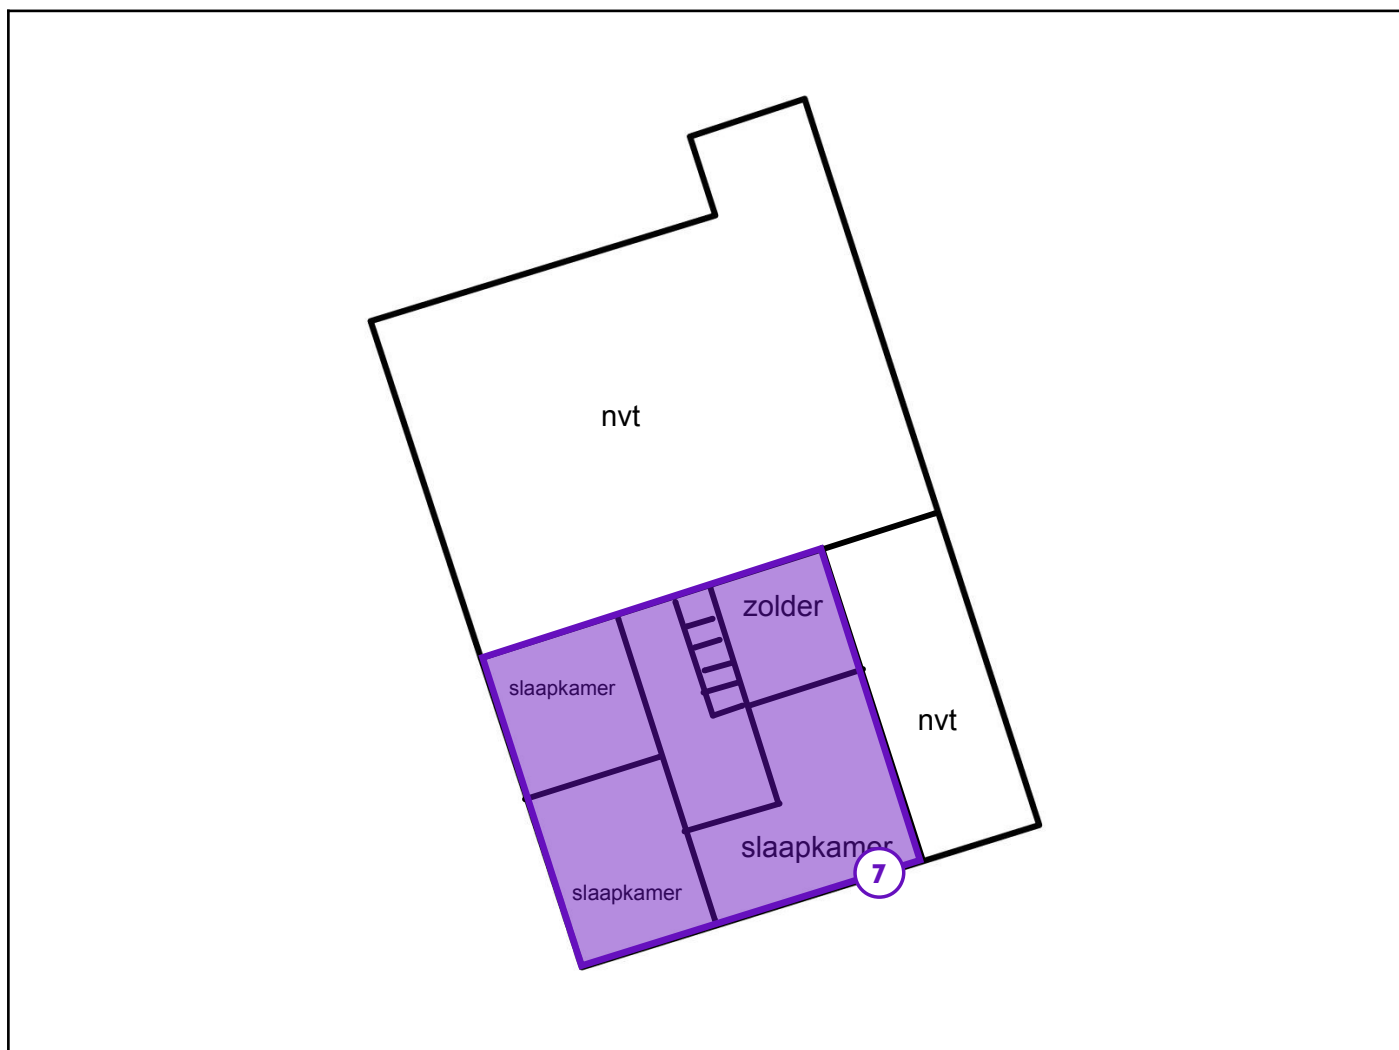
Plan 1.3: 2e verdieping

Beschrijving	Type	Actie
7. plafond	Advies	-

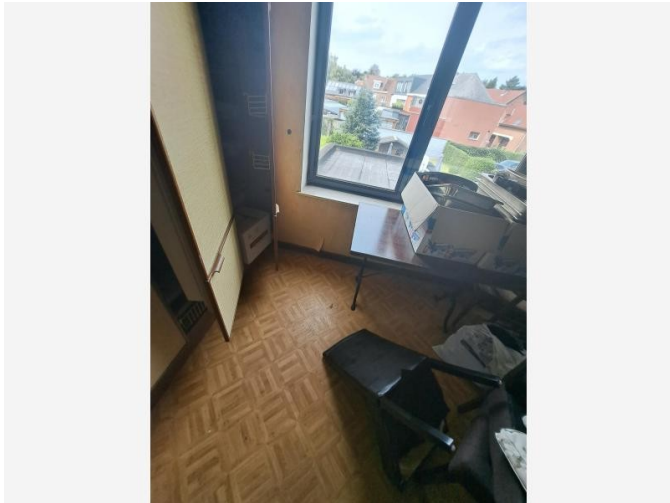
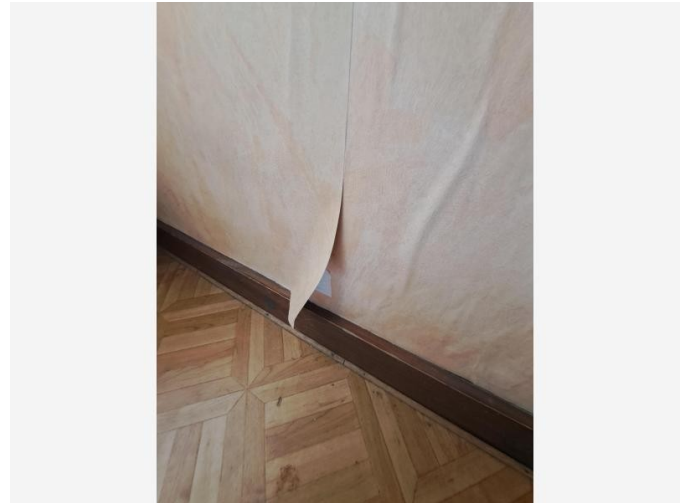
Overzichtsfoto

Identificatiemethode	Vaststelling & expertise (niet-asbestverdacht)
----------------------	--

Geen asbest

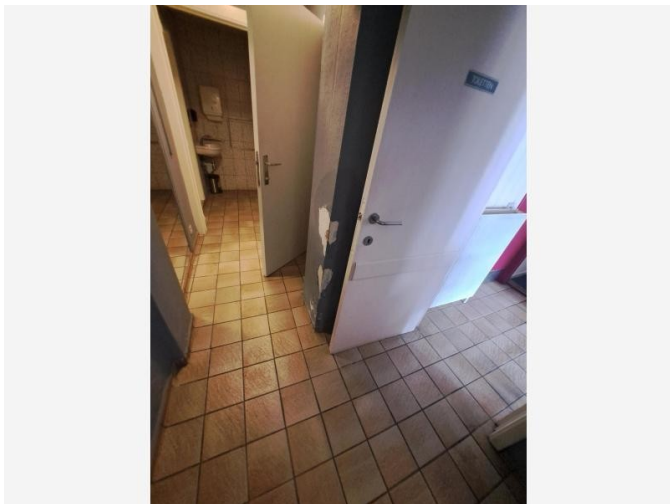
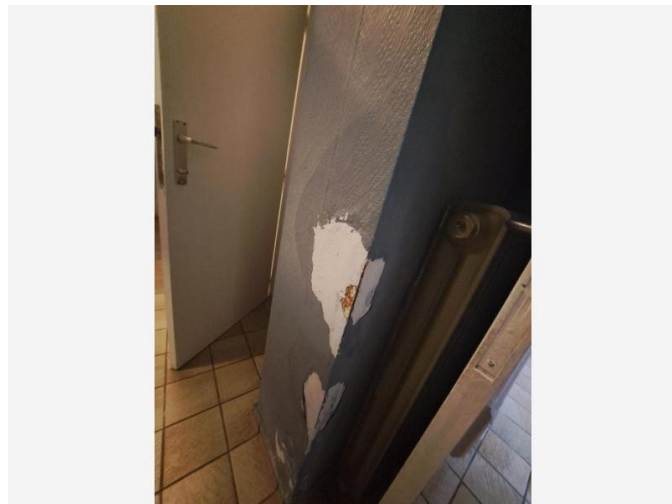
Overzichtsfoto

Beschrijving	pleisterwerk muur appartement
Omgeving	Binnen
Primaire drager	Binnenwand
Bindmiddel van materiaal	Gips - kalk

Gebondenheid op basis van bindmiddel	Niet-hechtgebonden
Hoeveelheid (oppervlakte - dikte - aantal)	• 100,00 m ² - 1,00 cm - 1 stuk
Totaal volume	1,00 m ³
Identificatiemethode	Vaststelling met monstername
Destructieve handeling voor identificatie	Nee

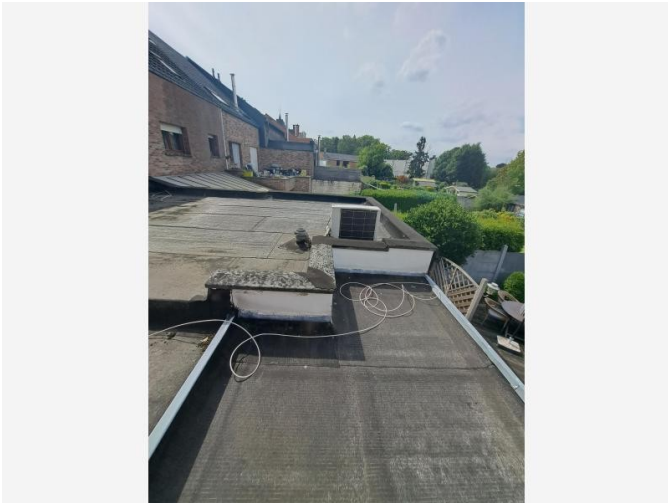
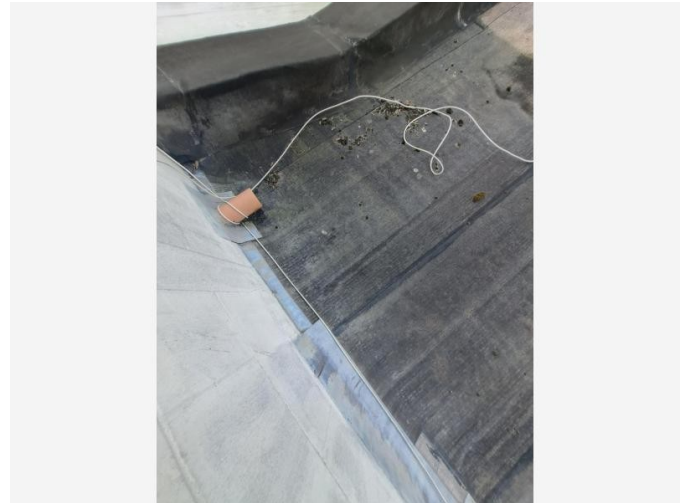
Fiche 12: roofing

Geen asbest
