# Asbestinventarisatetest

de Grunnelaan 10, 1970 Wezembeek-Oppem

Attestnummer : 20260119-000222.000

Uitgegeven op : 19.01.2026

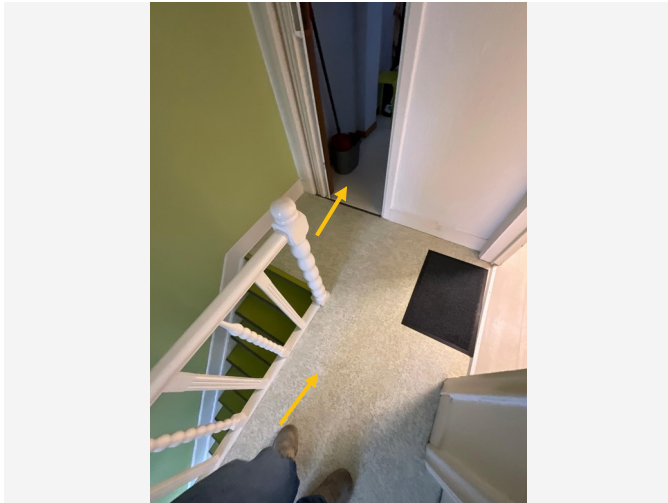
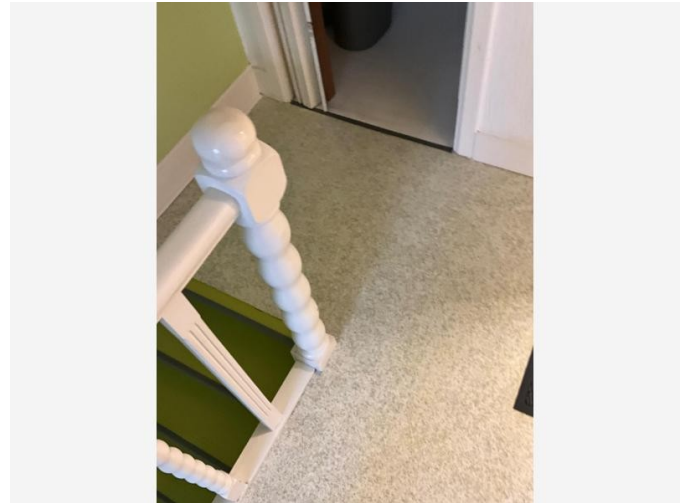
<b>Basis voor advies</b>	De asbestdeskundige beoordeelt het materiaal als niet-asbestverdacht.
--------------------------	---

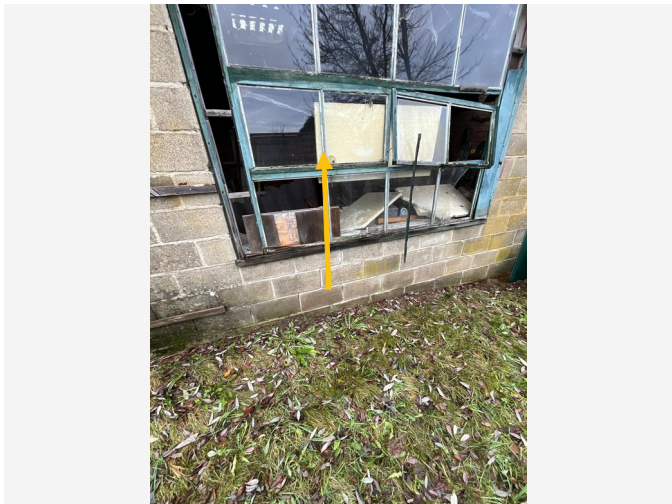
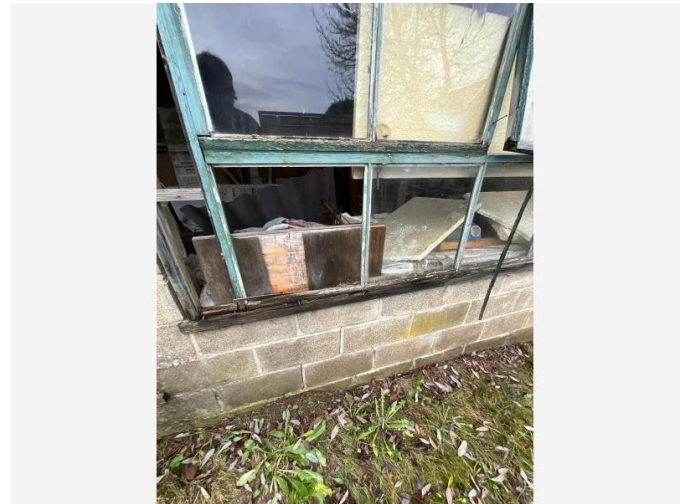
# Fiche 10: Kit kozijn-raam (met staalname) houten raam

Geen asbest

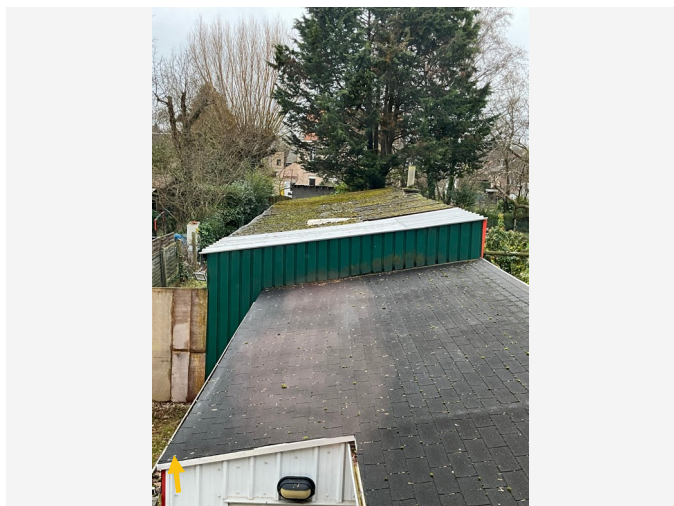
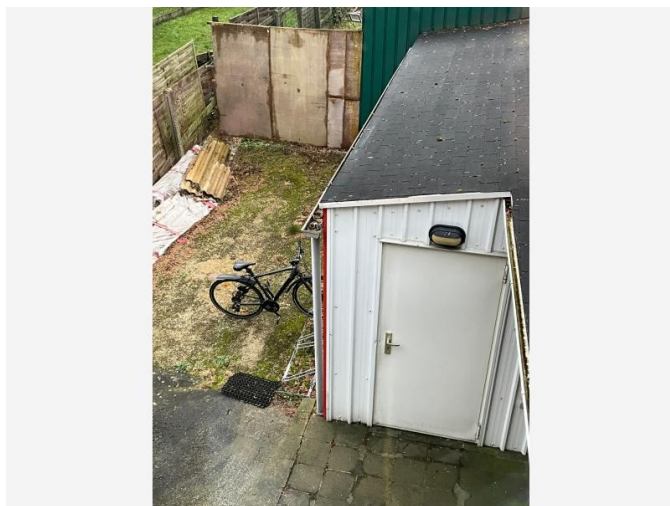
## Fiche 11: Roofing (met staalname)

Geen asbest

<b>Beschrijving</b>	Roofing (met staalname)
<b>Omgeving</b>	Buiten
<b>Primaire drager</b>	Plat dak
<b>Bindmiddel van materiaal</b>	Bitumen (roofing, teer, asfalt)
<b>Gebondenheid op basis van bindmiddel</b>	Hecht
<b>Hoeveelheid (oppervlakte - aantal)</b>	• 45,00 m <sup>2</sup> - 1 stuk
<b>Totale oppervlakte</b>	45,00 m <sup>2</sup>
<b>Identificatiemethode</b>	Een monstername door de asbestdeskundige met laboanalyse door een asbestlabo.
<b>Destructieve handeling voor identificatie</b>	Nee
<b>Opmerking</b>	<p>Er werd een staal genomen aan een uitstekend stuk roofing waardoor de waterdichtheid niet in het gedrang komt .</p> <p>Er kan niet uitgesloten worden dat er onderlagen aanwezig zijn ( bij dakwerken extra controle aangewezen)</p> <p>De vermelde oppervlaktes, diktes en volumes betreffen een beredeneerde schatting. Er worden geen rechten verleend aan deze oppervlaktes/diktes/volumes.</p>

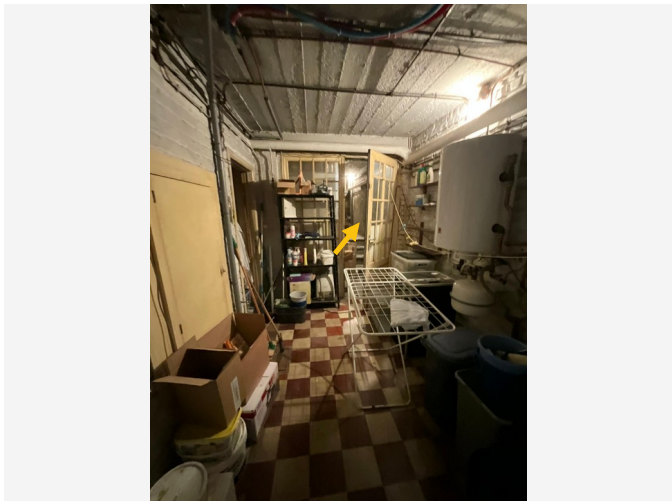
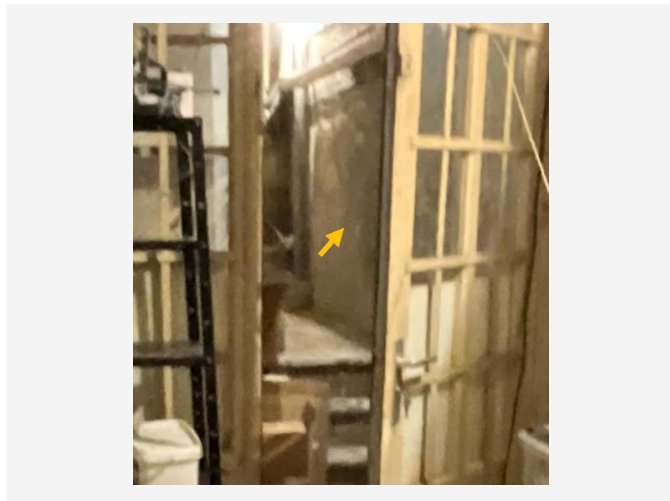
# Fiche 13: Cementering binnentoepassing (met staalname)

Geen asbest

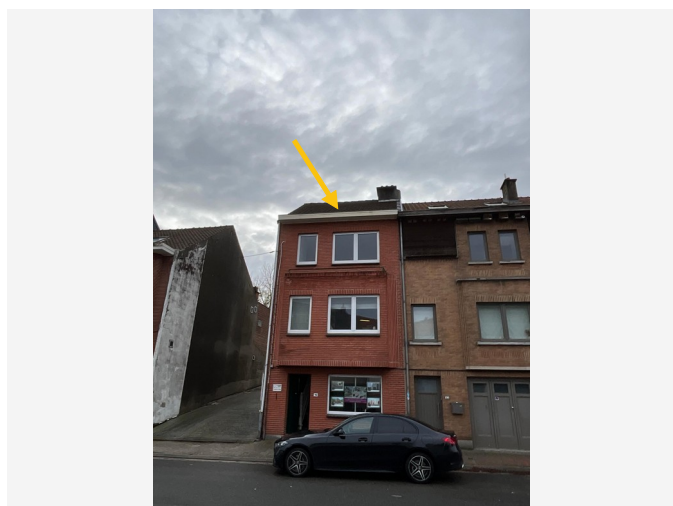
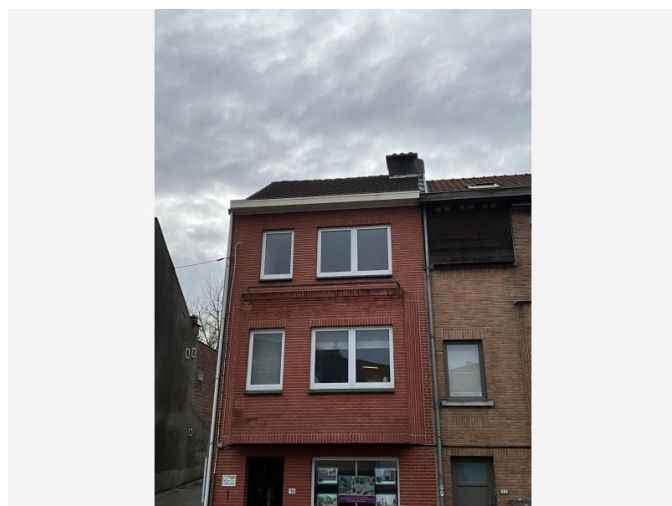
### Fiche 14: Dakbedekking niet verdacht.

Beschrijving	Notitie	Terug te vinden op plannen
Fiche 14: Dakbedekking niet verdacht.	De dakbedekking wordt gecontroleerd. deze bestaat uit dakpannenen bevat geen asbest verdachte materialen.	-
Fiche 15: Kit niet verdacht (visueel vastgesteld)	De gebruikte siliconen kit is niet asbestverdacht	Plan 1.1: Plan gelijkvloers
Fiche 16: Onderdak soepel	Het onderdak is soepel en is bij deze niet asbest verdacht	-
